**NATURA 2000-GEBIED: WIERDENSE VELD**  
**VERSLAG VELDBEZOEK DD. 15 JUNI 2018**

15 juni 2018, 9.00-13.00 uur

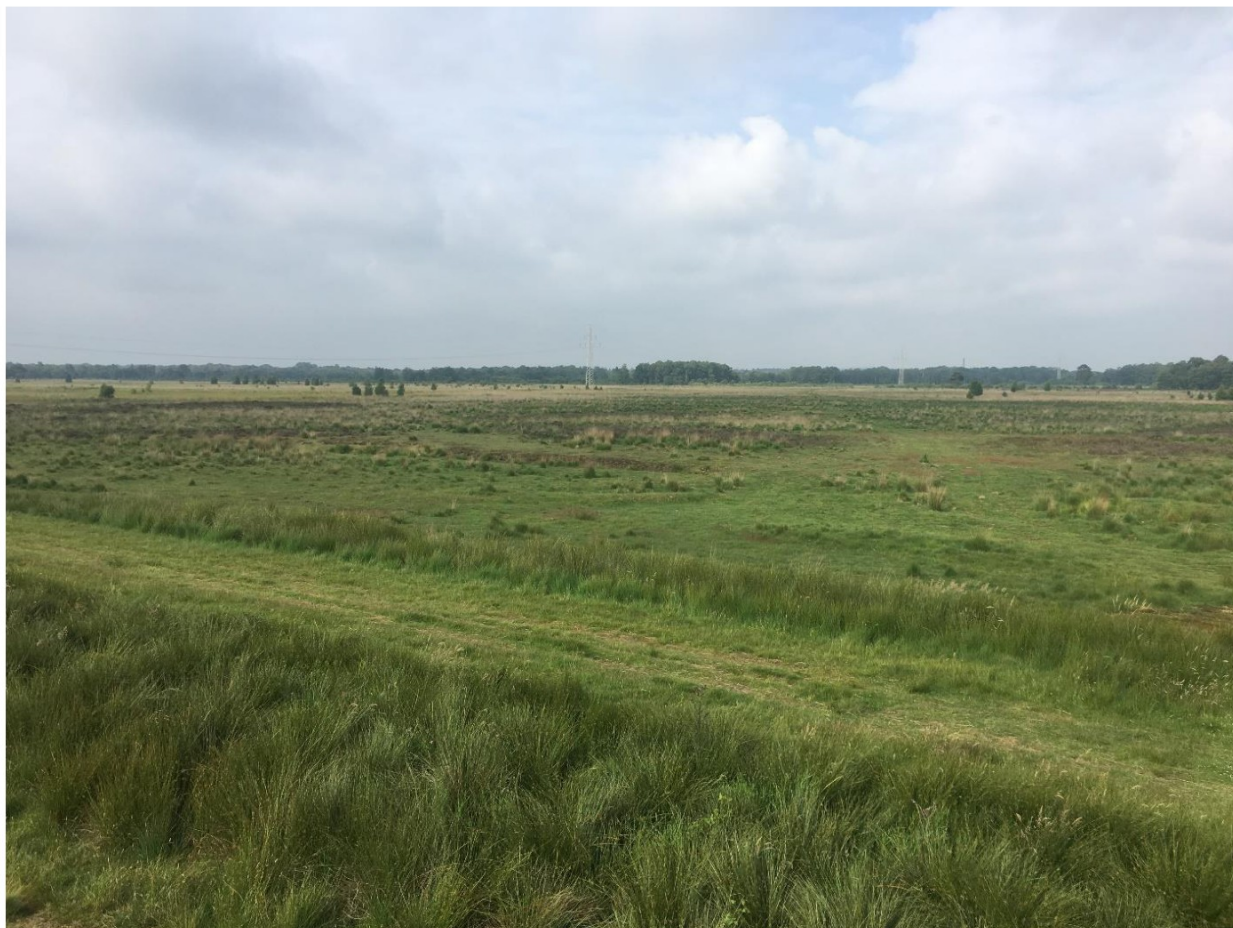
Uitzicht over het Wierdense veld (voornamelijk H7210 Herstellend Hoogveen) vanaf de eind 2016 geplaatste uitkijktoren, aan de noordzijde van het gebied.

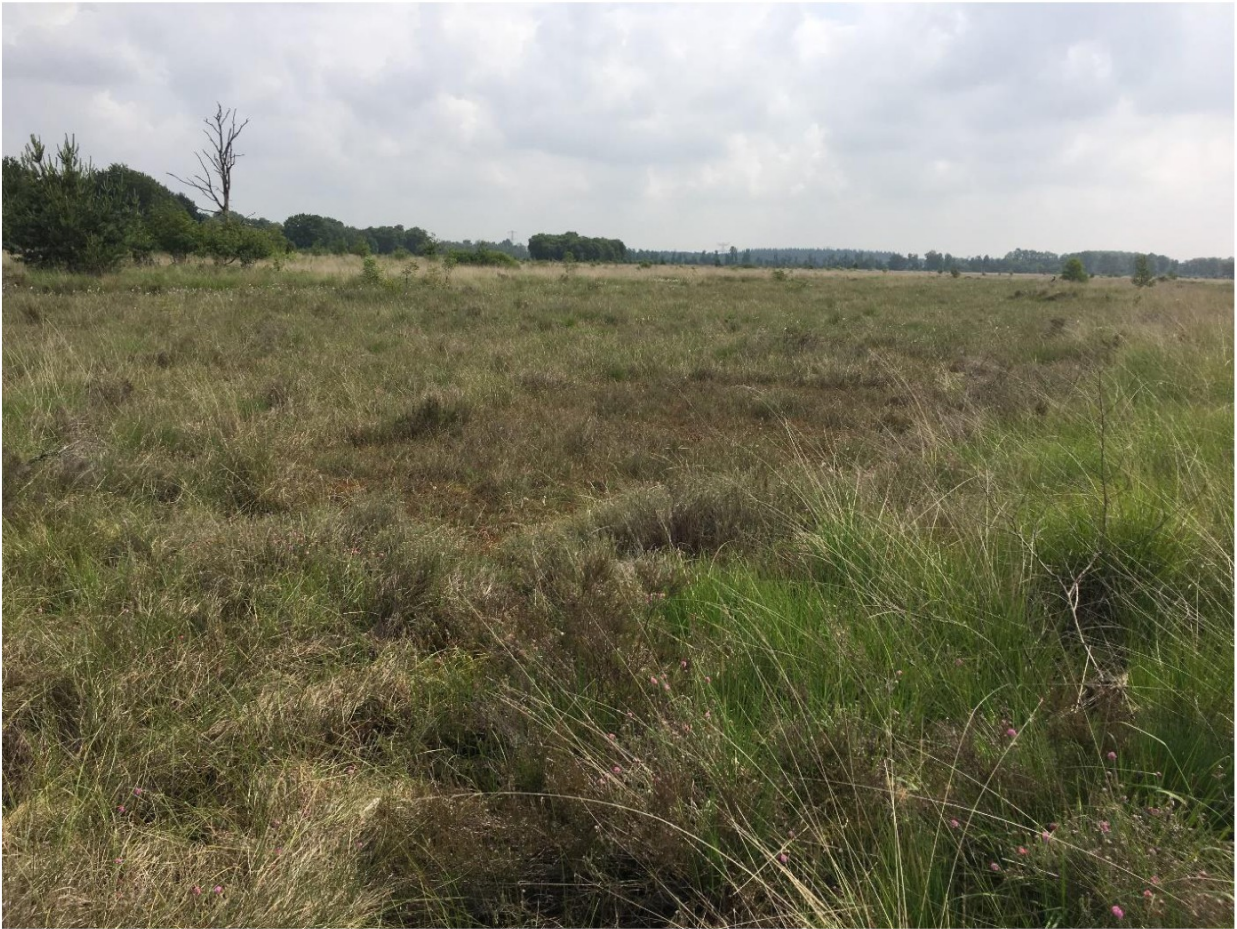
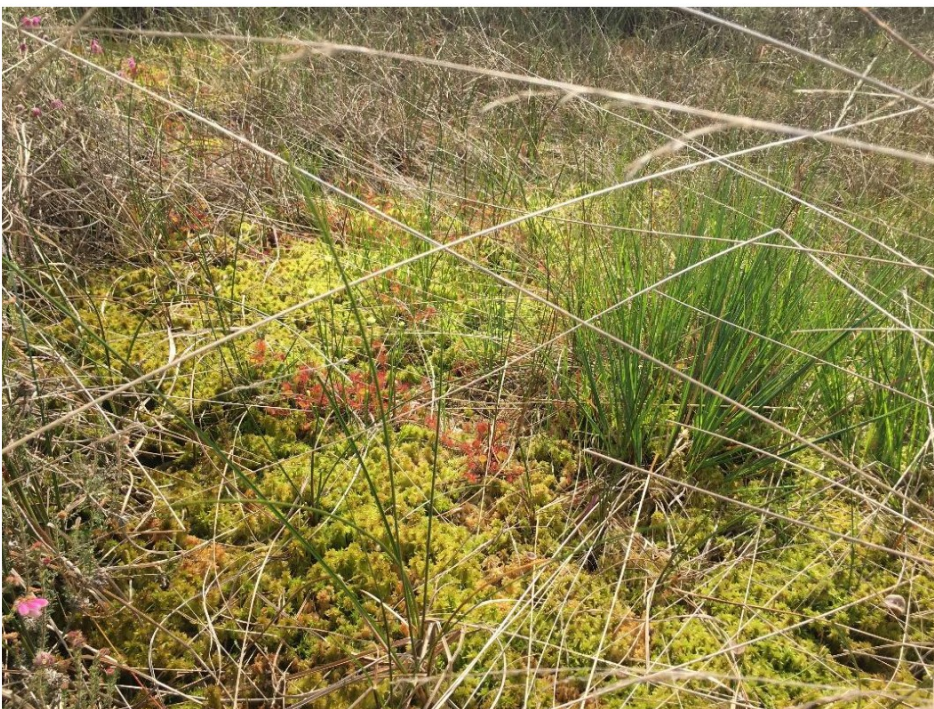
### 1a. Natte laagtes waarin veenvorming plaats vindt (H7120 Herstellend hoogveen en H7110A Actief Hoogveen)

In het Huurnerveld zijn veel natte laagtes aanwezig waarin veenvorming zichtbaar is. Op het moment van het veldbezoek, in juni, staan deze laagtes nog vol met water. Dit in tegenstelling tot het veldbezoek in augustus 2017, waarbij geconstateerd werd dat grote delen droog gevallen waren. Het stukje dat als Actief Hoogveen op de habitattypenkaart staat is op dit moment goed nat. De veenmossen zijn hier niet uitgedroogd en bultvormende veenmossen als Hoogveenveenmos en Wrattig veenmos zijn aanwezig. Tevens zijn Kleine veenbes, Ronde zonnedaauw, Veenpluis en Witte snavelbies aanwezig.

Bultvormende veenmossen, kenmerkend voor actief hoogveen, met Ronde zonnedauw

Na uitvoering van de PAS maatregelen (aankoop en inrichting van percelen aan de buitenranden van het Wierdense Veld, peilverhoging en verondieping van de Hoogelaarsleiding), zal water beter in het gebied vast gehouden worden. Dit komt de veenontwikkeling naar verwachting verder ten goede (herstel van het hoogveen en behoud actief hoogveen). In hoeverre meer externe hydrologische maatregelen nodig zijn zal in de eerste beheerplanperiode worden onderzocht (onderzoeksmaatregel M14).

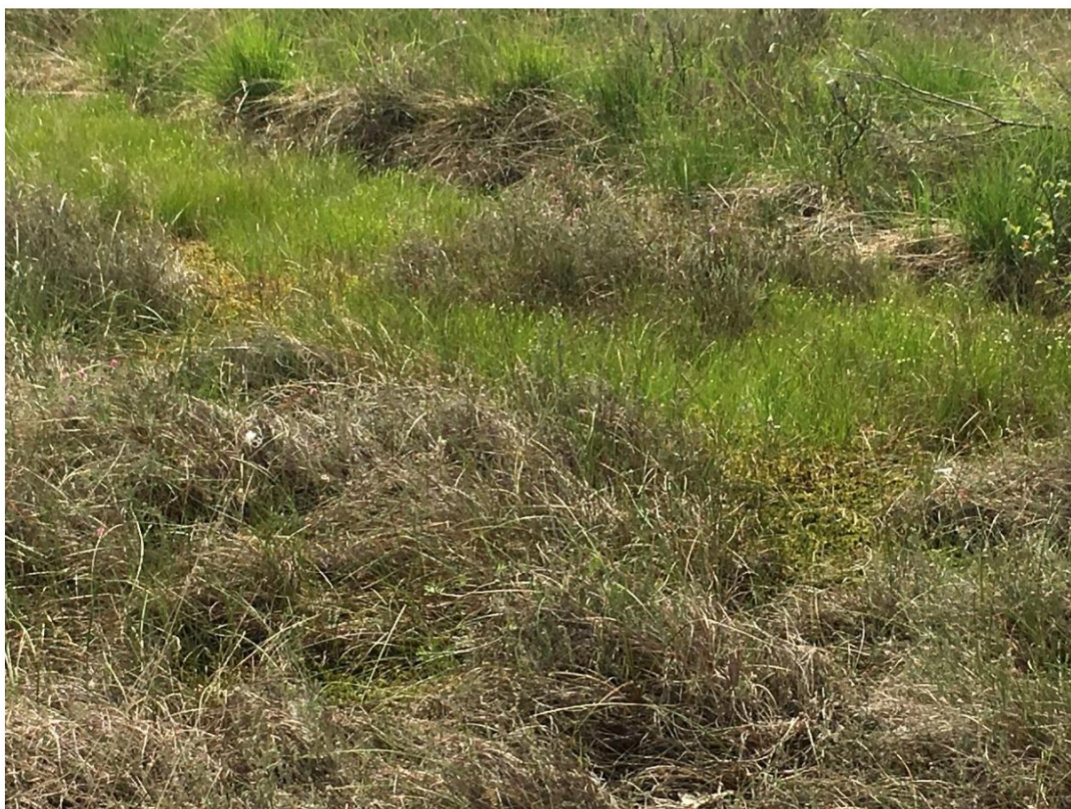
Slenk in het actieve hoogveen met Witte snavelbies

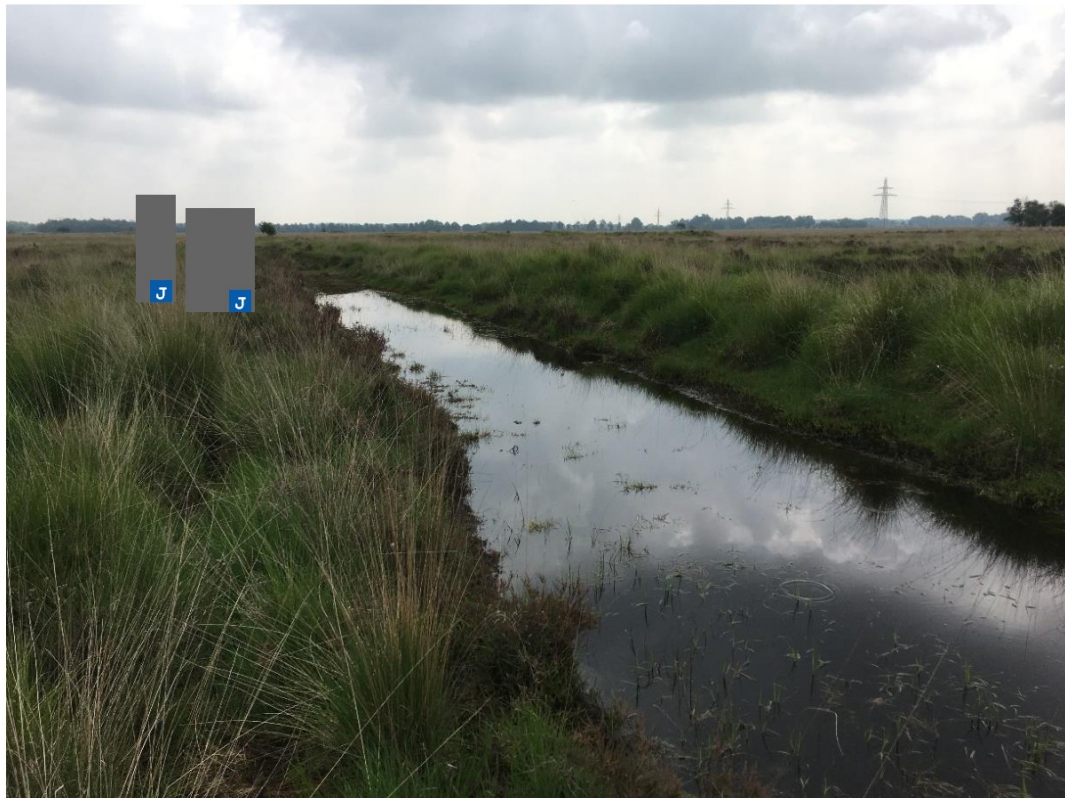
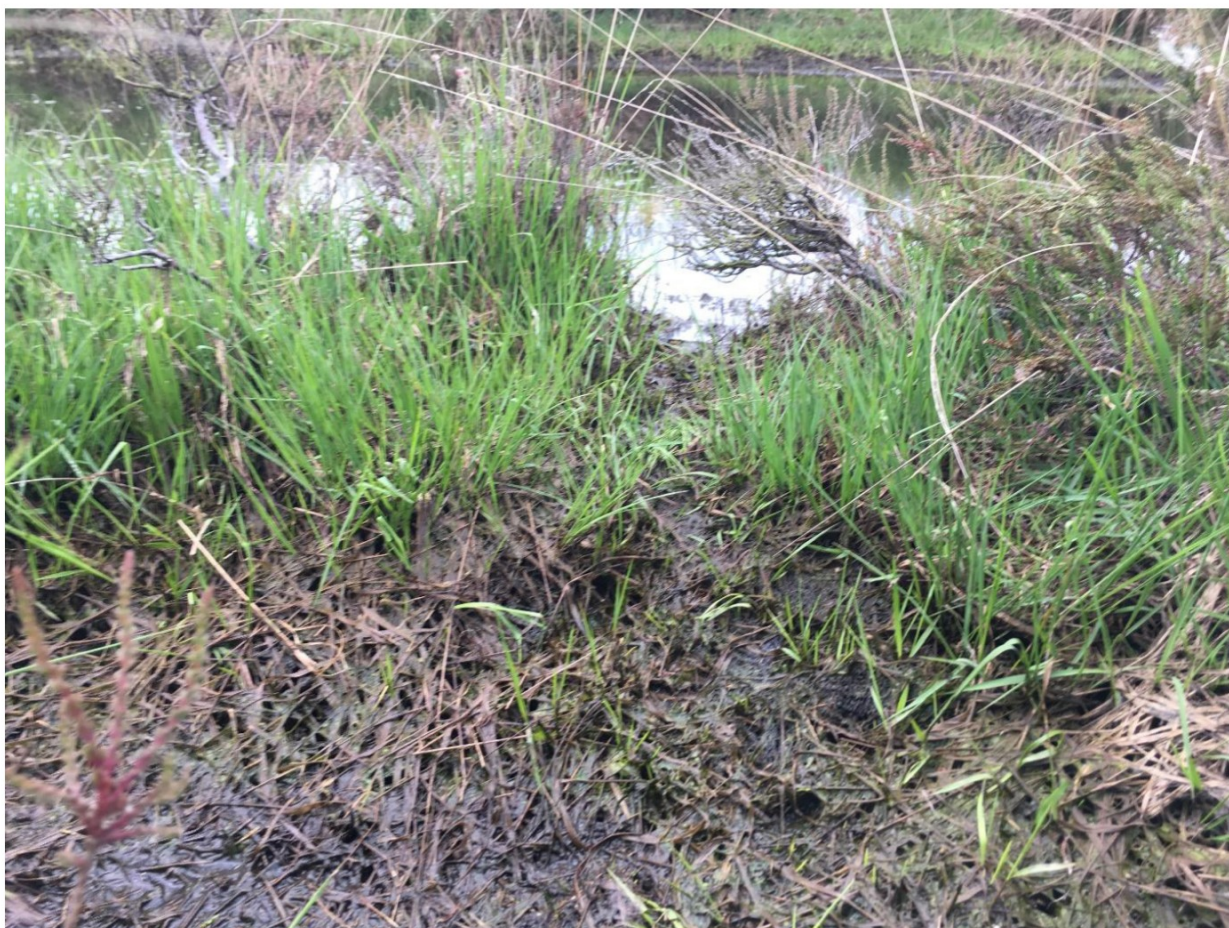
### 1b. De brandgang

De 'brandgang' staat in tegenstelling tot locatie 1a nu grotendeels droog. Dit is vergelijkbaar met de waarnemingen tijdens de veldbezoeken in 2016 en 2017 (beide toen later in het jaar, nl. augustus). Tijdens het voorliggende veldbezoek in juni 2018 staat er enkel lokaal nog water in. Dit lijkt vooral te komen doordat water vanaf het aangrenzende veenblok met een hoog waterpeil wegsijpelt over het maai-veld naar deze 'brandgang'. Uit OBN-onderzoek gepubliceerd in 2018 is gebleken dat deze brandgang een verdrogende invloed heeft op het aangrenzende veen. In het gebiedsproces met de deskundigen en PAS partners zal dit worden meegenomen om te beoordelen of het dichtzetten van de brandgang als aanvullende interne maatregel kan worden opgenomen.

Plek waar water vanaf het aangrenzende veengebied over het maaiveld wegsijpeld in de brandgang

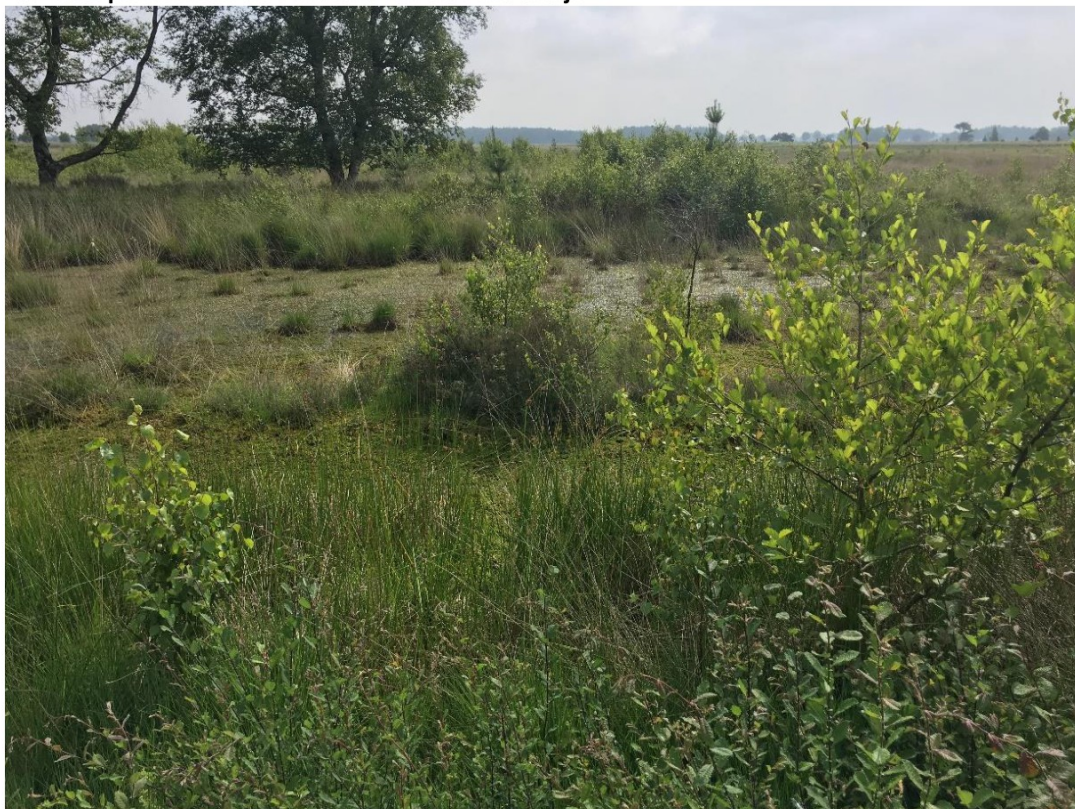
### 2a. Veenplassen aan de oostkant van de Prinsendijk

De Oostkant van de Prinsendijk is vernat sinds de plaatsing van de folieschermen in 1985, onder de Prinsendijk. Bovendien is de Prinsendijk bij de werkzaamheden aan het foliescherm opgehoogd. Hierdoor

zijn er nu plassen aanwezig waarin permanent water staat. Dit was ook op het moment van het veldbezoek, zowel in 2016 als 2017 het geval. Hierin komt waterveenmos op grote schaal voor. Er is echter nog geen sprake van bultvorming. De veenmossoorten die dit faciliteren (zoals bijv. Fraai veenmos) ontbreken.

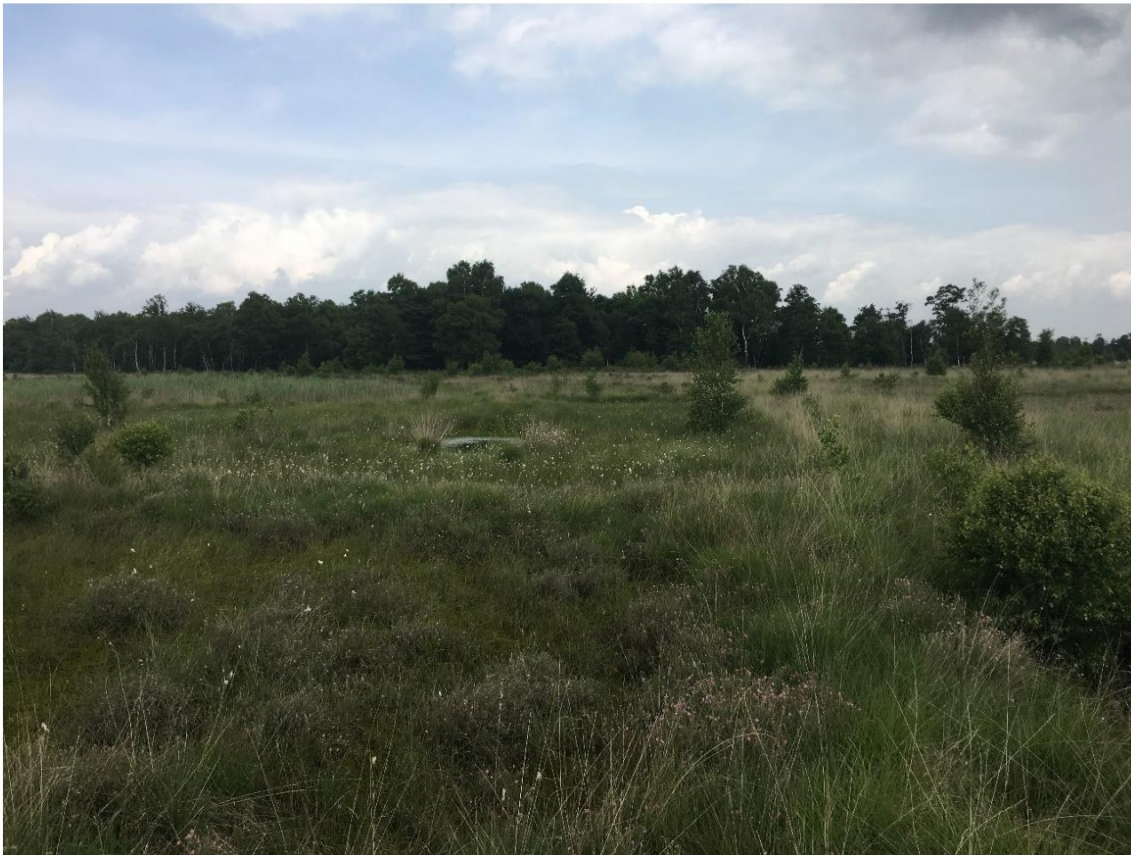
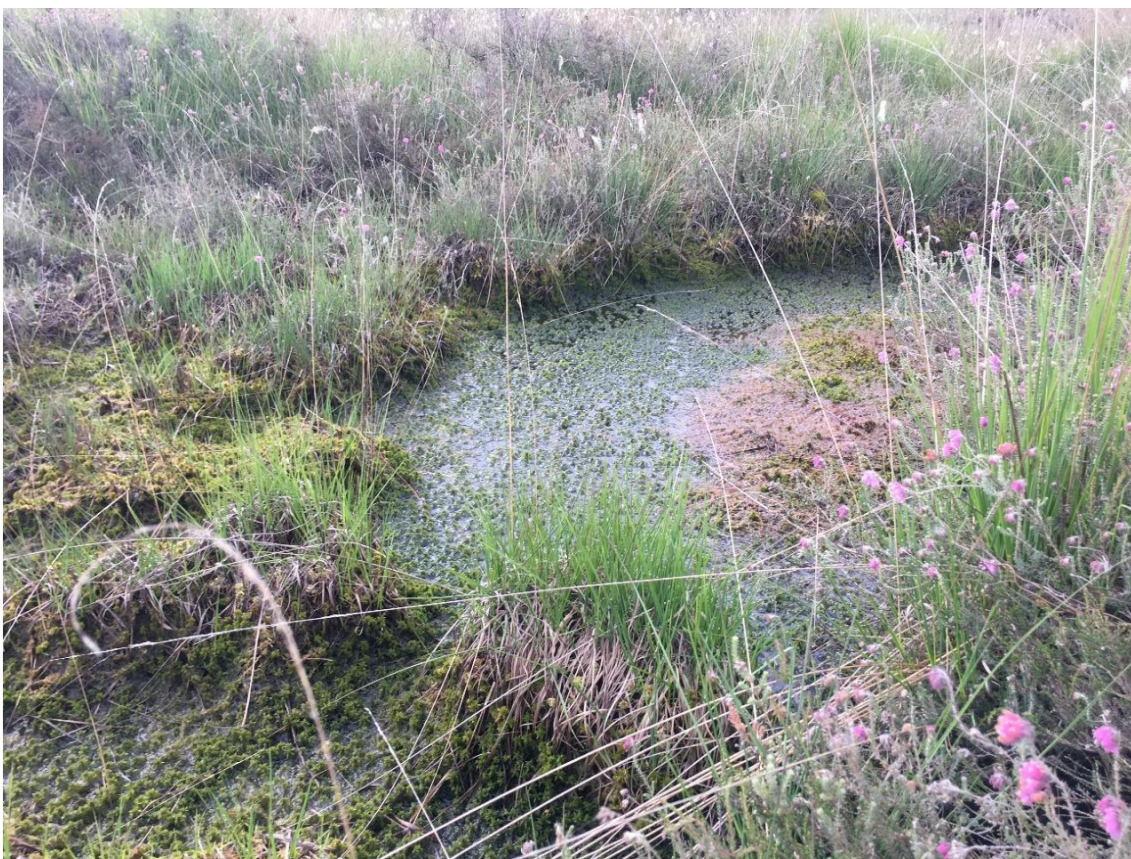
**2b. Veenvorming aan de zuidzijde van het Notterveen (H7120 Herstellend hoogveen)**

Aan de zuidzijde van het Notterveen liggen enkele mooi ontwikkelde laagtes met open water. Hierin komt Waterveenmos voor, evenals Ronde zonnedaauw, Veenpluis en Witte snavelbies. Daarnaast is er her en der sprake van bultvorming door veenmossen. Op enkele plekken komen Kleine veenbes en Lavendelheide voor.

Eén laagte is op grote schaal begroeid met riet. Dit wijst op contact met het grondwater. Deze laagte kon vanwege de natte terreinomstandigheden niet bereikt worden om een beter beeld van de situatie ter plekke te krijgen.

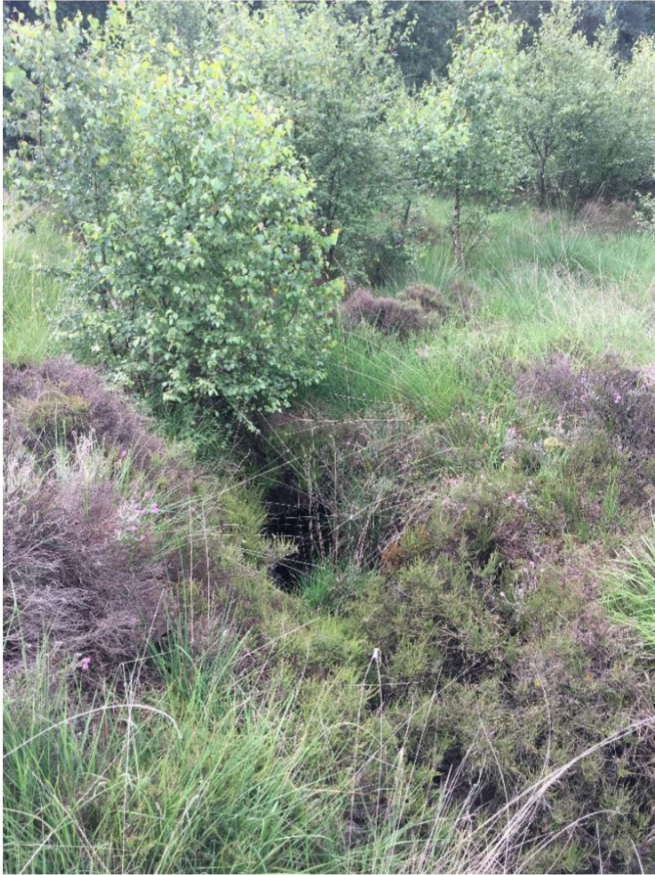
Diep in de ondergrond insnijdend slootje in een gedeelte met H7120 Herstellend hoogveen

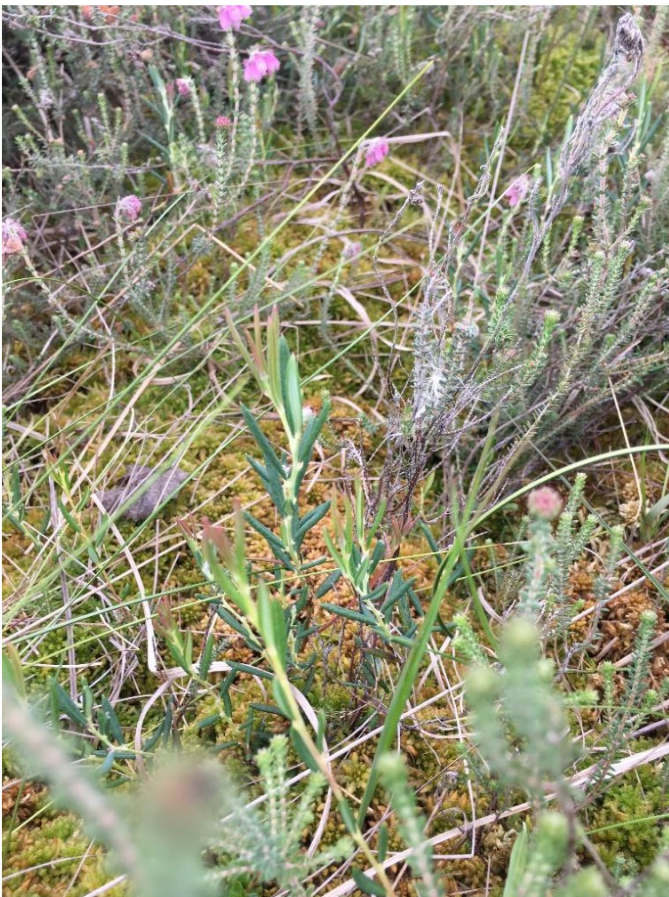
Lavendelheide (*Andromeda polifolia*)

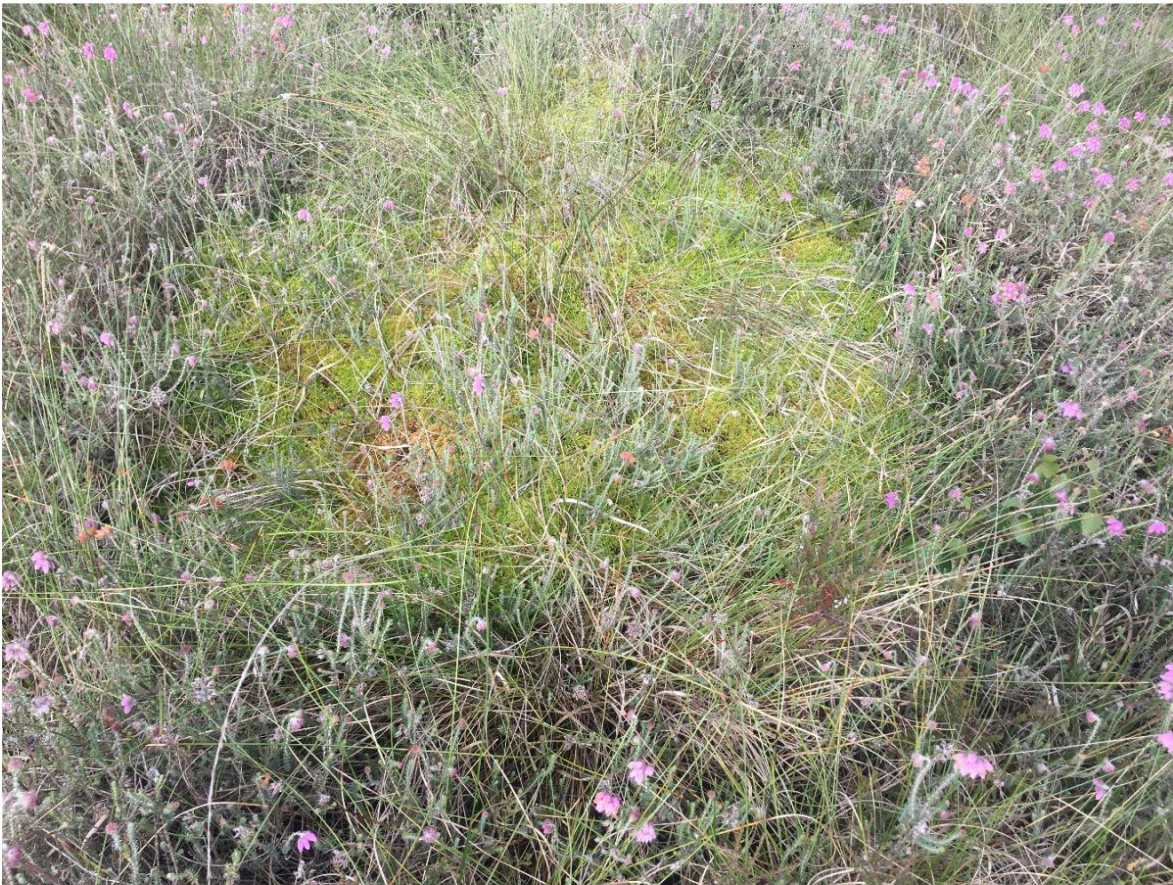
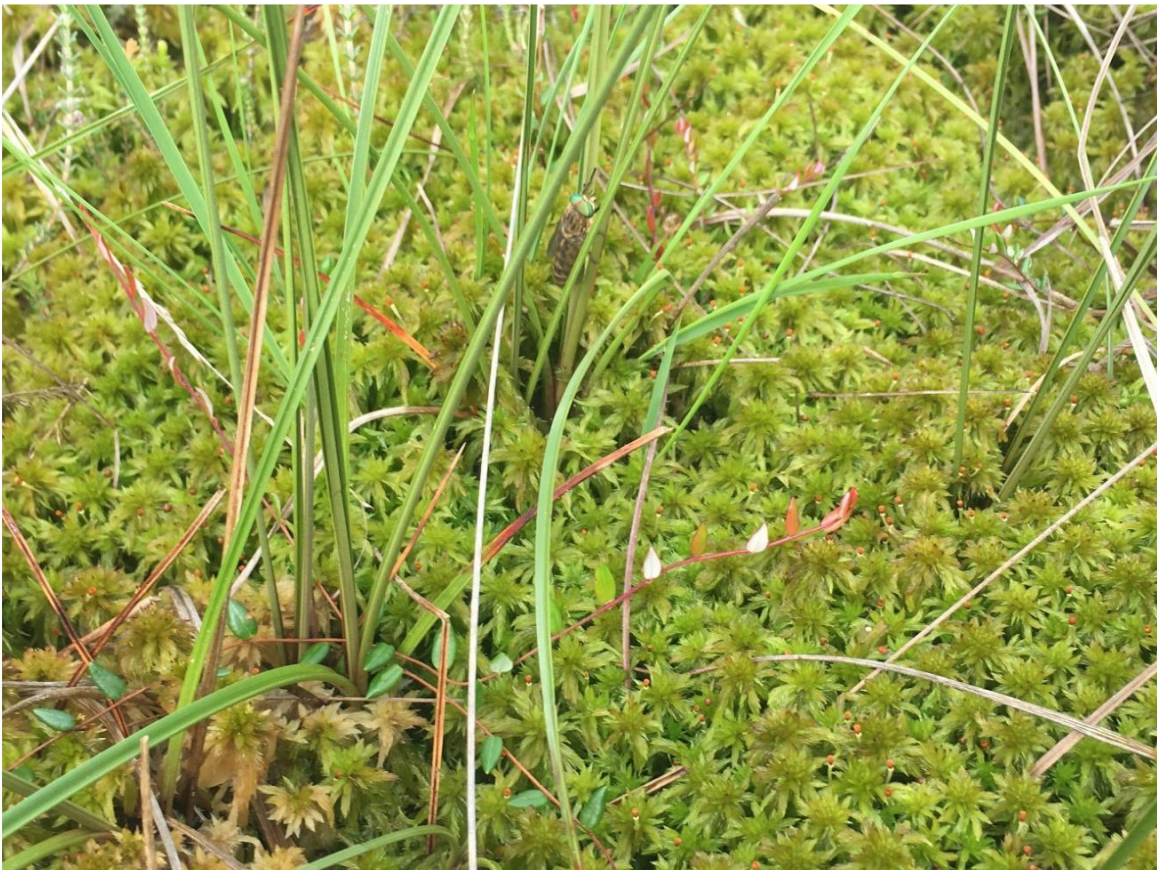
### 3. Noordwestzijde Wierdense Veld met H7120 herstellend hoogveen

Hier zijn nog enkele delen van het gebied vrij vochtig zijn, min of meer op de plaatsen waarvan bekend is dat nog restveen aanwezig is. Hier is sprake van een veenheide-achtige vegetaties, waarin de natste delen (ondiepe laagtes) sprake is van veenmosvorming. De randen lopen geleidelijk over in de omgeving. Hier komen Kleine veenbes, Lavendelheide en Veenbies voor. Er is echter geen sprake van vorming van aaneengesloten hoogveenbulten, alleen van verspreid voorkomende, bultvormende veenmossen.. De veenmossoorten die dit faciliteren (zoals bijv. Fraai veenmos) ontbreken.

Kleine veenbes (*Vaccinium oxycoccus*)

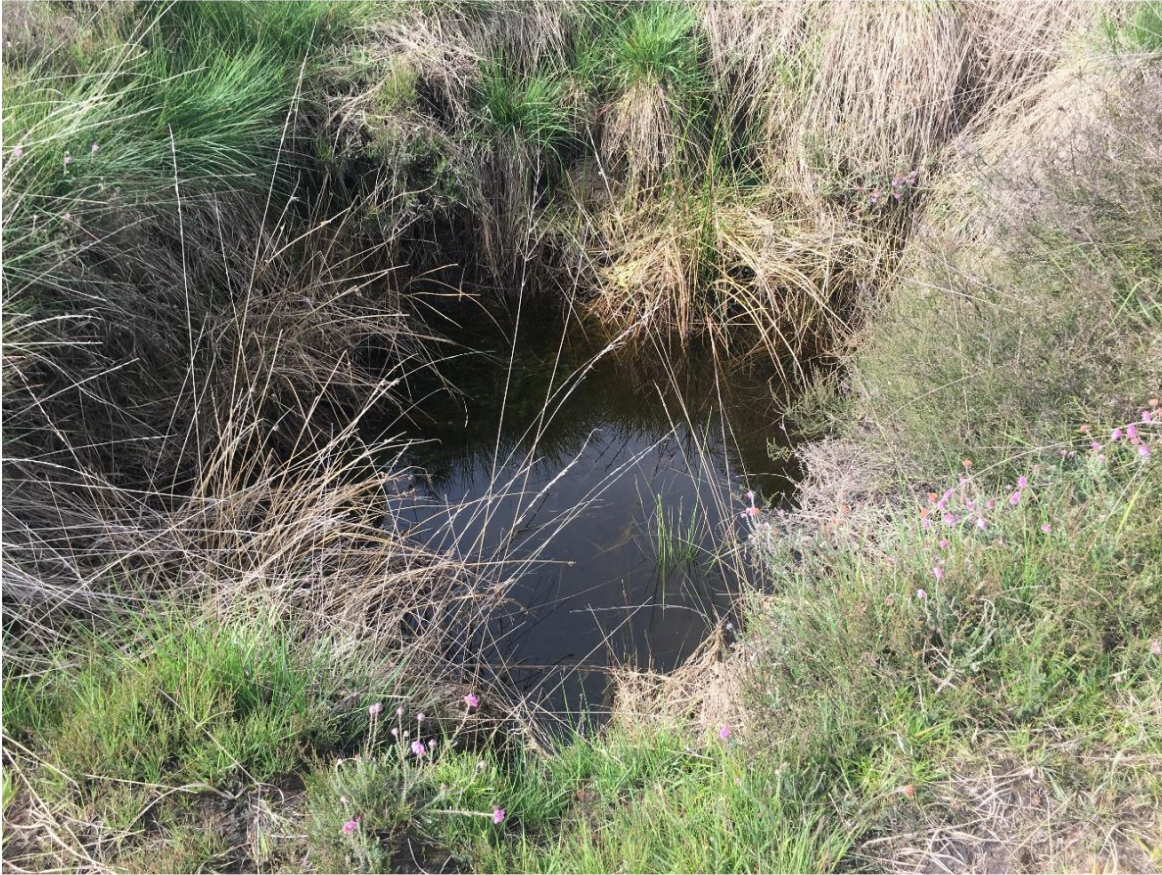
Verspreid in dit gebied liggen een aantal kleine veenputjes (met een omvang van ca. 1 tot 2 m<sup>2</sup>). Hierin staat nog een beetje water. Onduidelijk is of dit de grondwaterstand weergeeft, of dat het nog regenwater is van recente buien.

Verspreid door het gebied liggen kleine veenputjes

zou graag laten onderzoeken wat de dieptes is van deze veenputjes en een aantal watergangen in het gebied om te bepalen of deze door de veenlaag heen gaan.

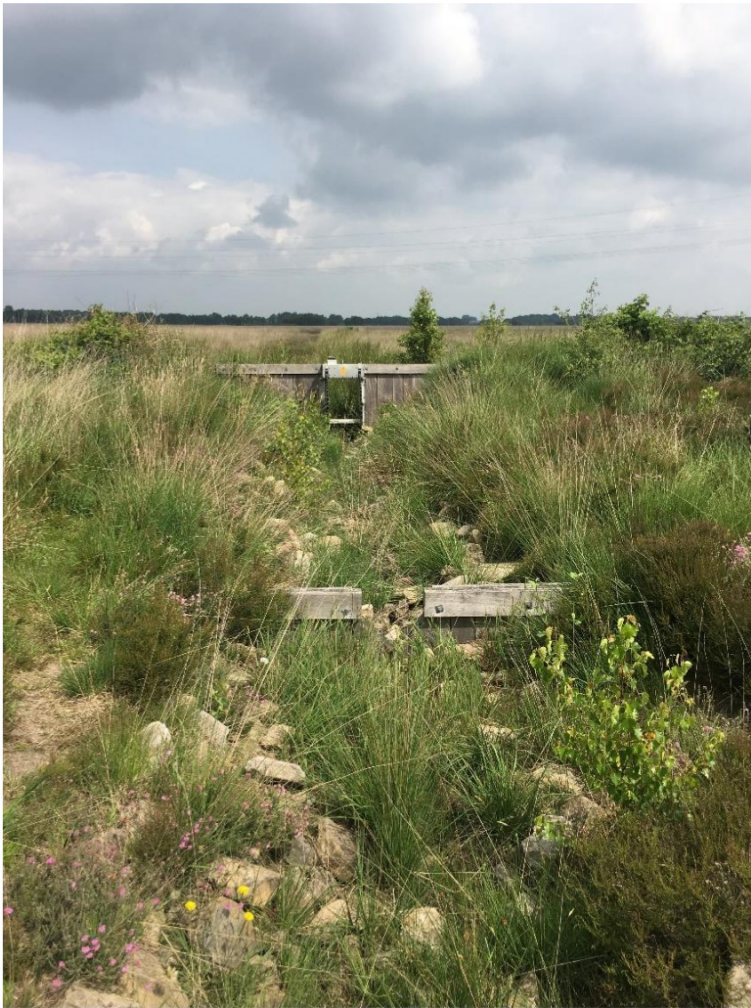
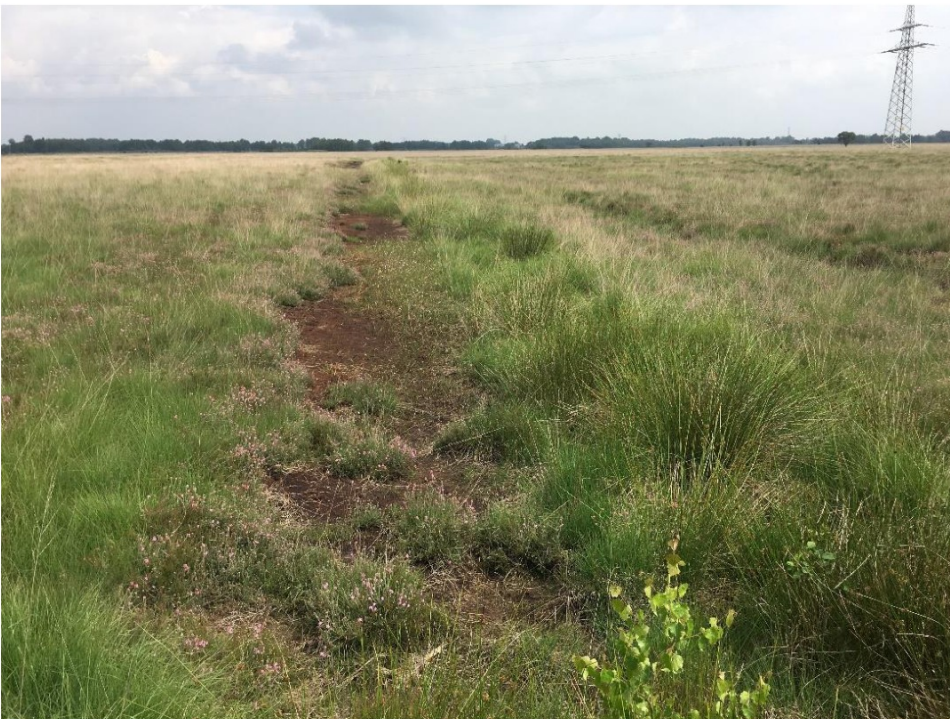
##### 4a. Uitstroomkanaal Wulpenweg

Het uitstroomkanaal op de Wulpenweg, aan de zuidzijde van het Huurnerveld, staat zoals verwacht in deze tijd van het jaar en gelet op de wegzijging hier via de bodem, geheel droog. Dit was in 2016 en 2017 (beide jaren veldbezoek in augustus) ook het geval en is nu weer aan de orde, de situatie verschilt hier niet waarneembaar van vorige jaren (zie foto's). Met de uitvoering van de PAS maatregelen, waarbij het aangrenzende landbouwgebied wordt ingericht als hydrologische buffer, zal de wegzijging tegen gegaan worden.

Achter de stuw is enkele jaren geleden de beheermaatregel branden uitgevoerd. De vegetatie lijkt zich geleidelijk de goede richting in te ontwikkelen. Tussen het pijpestrootje staat nu een aanzienlijke hoeveelheid dopheide.

Veengebied bovenstrooms van de stuw

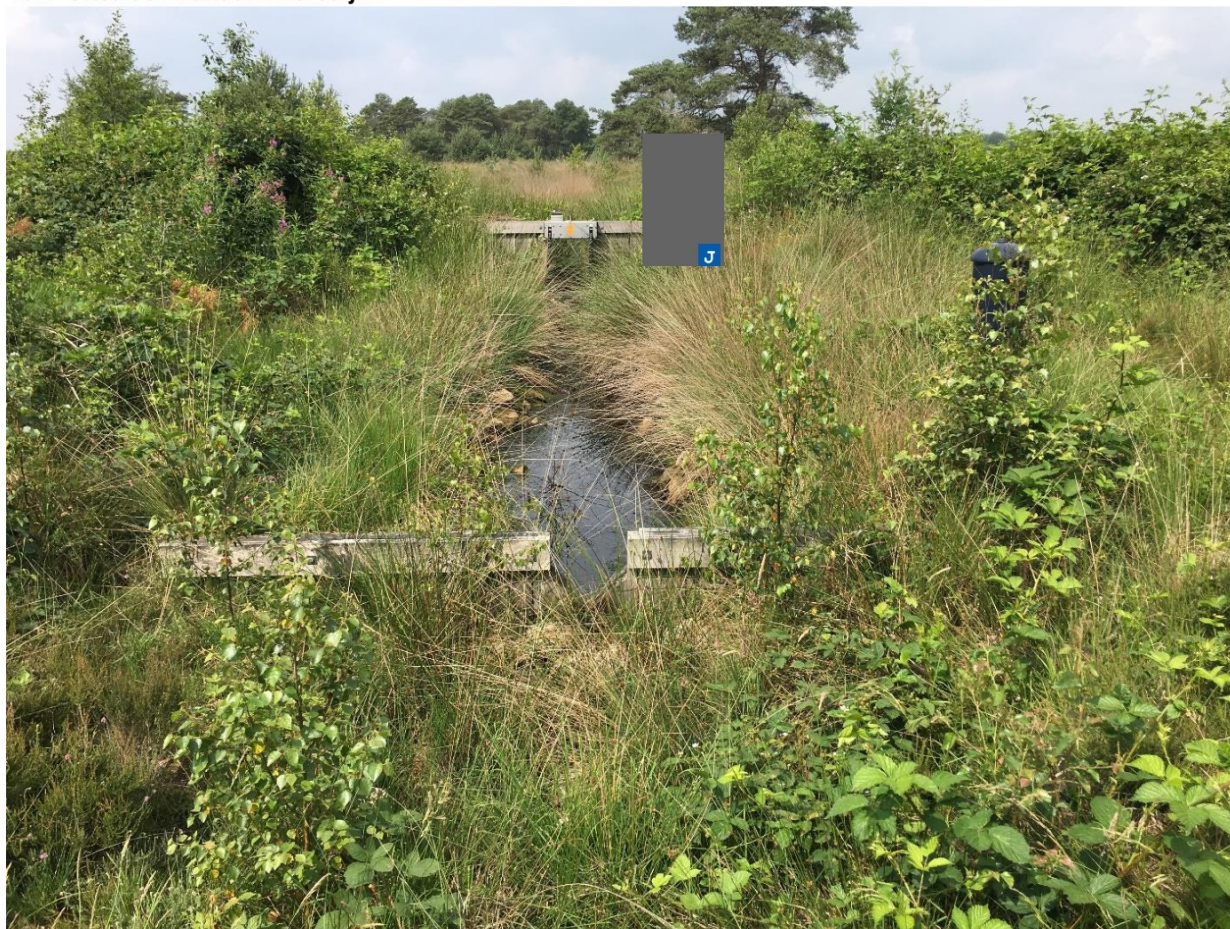
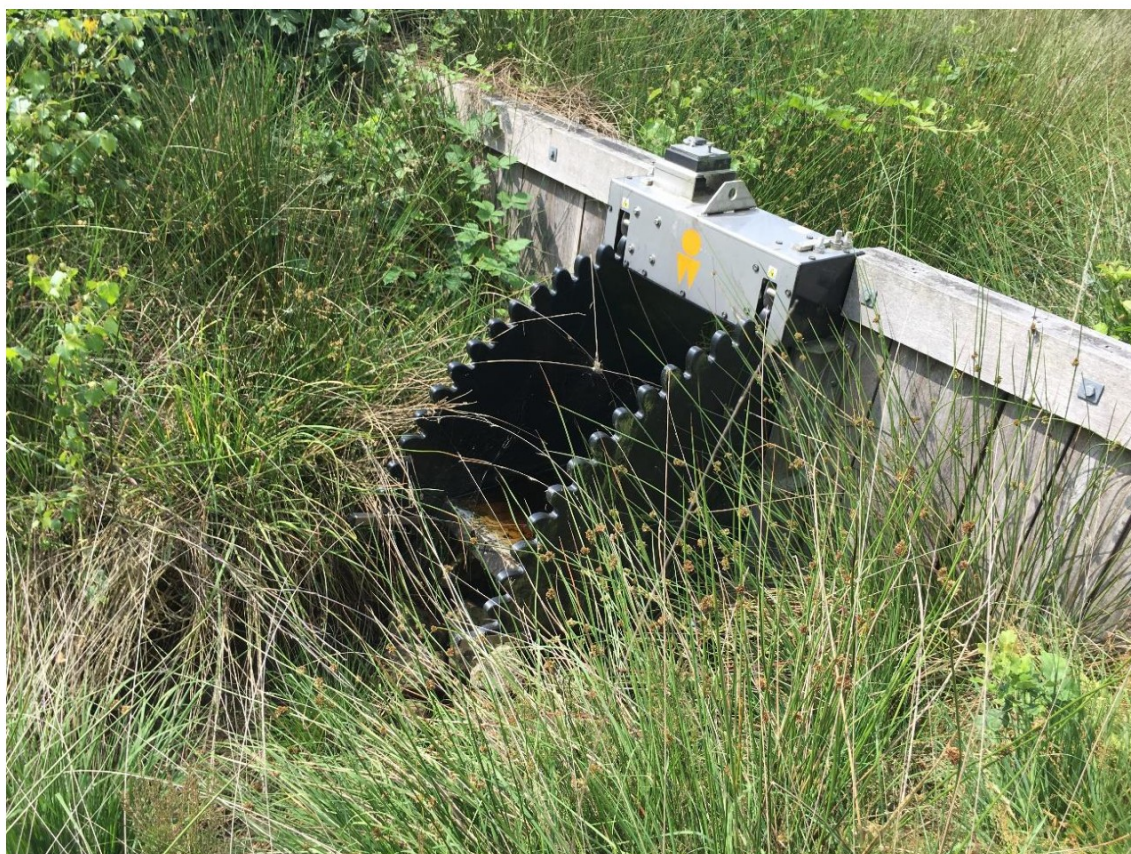
#### 4b1. Uitstroomkanaal Dwarsdijk

Het uitstroomkanaal op de Dwarsdijk, de uitstroom van het Huurnerveld, staat tijdens het veldbezoek droog. De week ervoor liep het water nog. In 2017 stond deze stuw ook droog, maar in 2016 was dit niet het geval. Ondanks dat de klep n.a.v. het veldbezoek in 2016 met 5 cm omhoog is gezet, lijkt het erop dat deze nog weer wat verder omhoog kan worden gezet. Afspraak is echter om het verder omhoog zetten van de klep geleidelijk te doen, vanwege verdrinkingsrisico van waardevolle vegetatie en fauna. Echter, op basis van wat nu en in 2017 is geconstateerd, lijkt het erop dat er nog steeds onvoldoende water wordt vastgehouden. Het doel van het peilbeheer is immers om in het voorjaar water in het gebied beter vast te houden, zodat een buffer aanwezig is voor de zomerperiode. Dit is dus nog steeds een aandachtspunt.

De stuw loopt op het moment van het veldbezoek niet

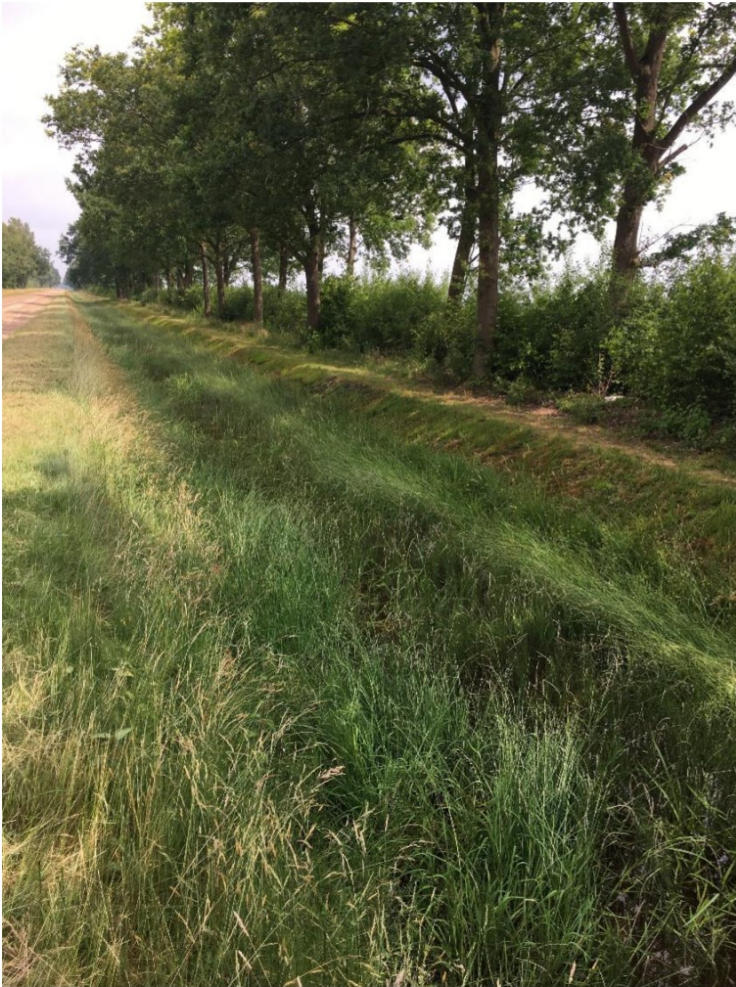
#### 4b2. Hoogelaarsleiding

Het uitstroomkanaal op de Dwarsdijk voert water af naar de Hoogelaarsleiding, die ten tijde van het veldbezoek nog water voerend is. Dit in tegenstelling tot de situatie in 2017. Duidelijk zichtbaar is dat de leiding een stuk dieper ligt dan de aangrenzende landbouwpercelen en het Wierdense veld. In het kader van de verdere uitwerking van de PAS maatregelen wordt onderzocht welke bijdrage dempen, verplaatsen of verondiepen van deze leiding levert aan de Natura 2000 doelen en welke vernattingseffecten dit zal hebben op de omliggende landbouwpercelen.

De Hoogelaarsleiding is weelderig begroeid, o.a. met Holpijp (*Equisetum fluviatile*). Tijdens het veldbezoek staat in deze watergang nog water. Dit in tegenstelling tot het veldbezoek in augustus 2017.
