**NATURA 2000-GEBIED: WIERDENSE VELD**  
**VERSLAG VELDBEZOEK DD. 26 SEPTEMBER 2019**

26 september 2019, van 10:00 – 15:00 uur

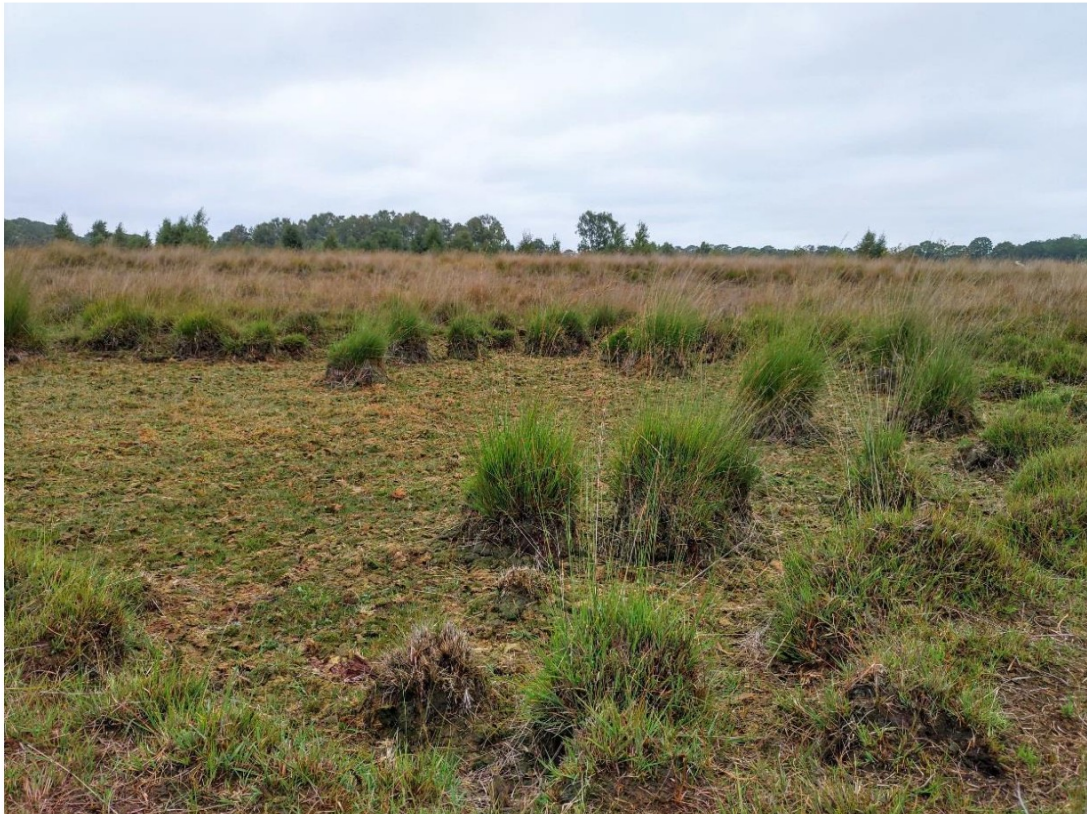
#### 1a. Veen ten westen van Hortmeerdijk, noordelijk deel van Wierdense veld.

Op deze locatie staat het waterveenmos al ruim 1,5 jaar droog. Aan wortels van de pollen pijpenstrootje (zie de foto in de bijlage) is te zien dat het waterpeil op deze locatie gewoonlijk een stuk hoger staat. Sinds 2012 is de oppervlakte waterveenmos in het Wierdense veld toegenomen, maar is het oppervlak aan bultvormende veenmossen zoals hoogveenveenmos en wrattig veenmos afgenomen. Juist die zijn noodzakelijk voor kwalificerend actief hoogveen.

Het pakket waterveenmos staat hier al 1,5 jaar droog. Aan de pollen van het pijpenstrootje is te zien hoe hoog het water eerder stond.

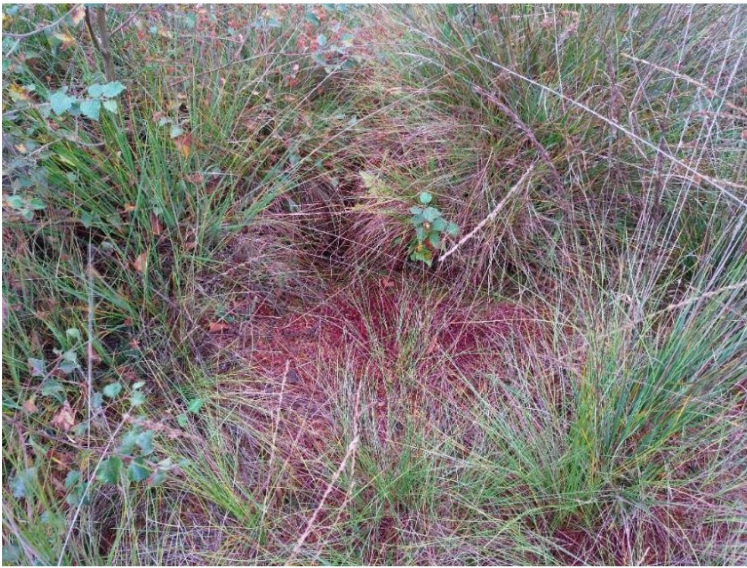
Bultvormend Hoogveenveenmos

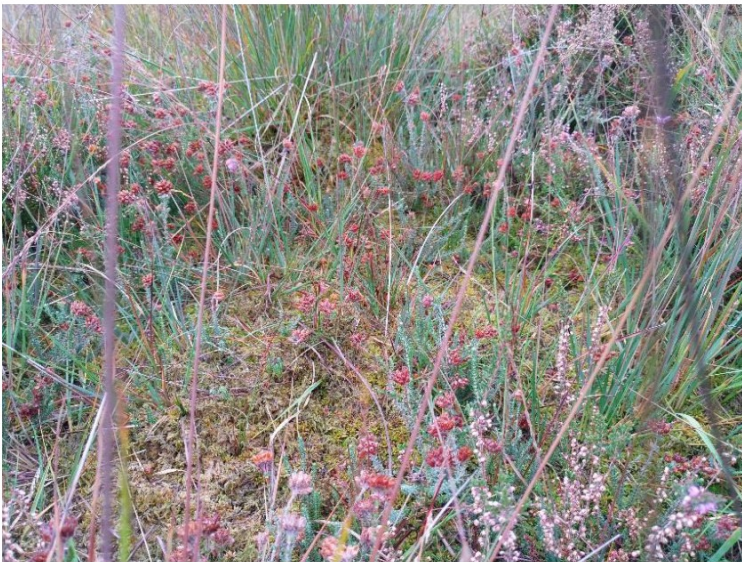
Bultvormend Wrattig veenmos

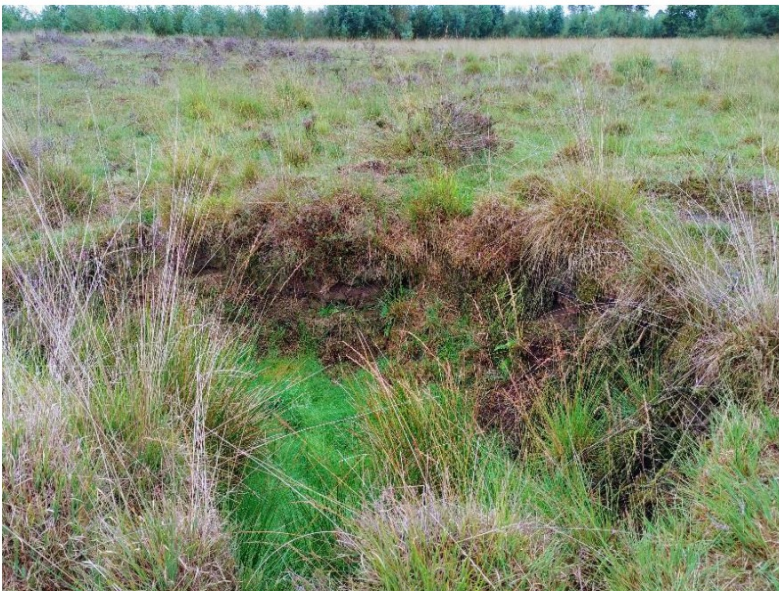
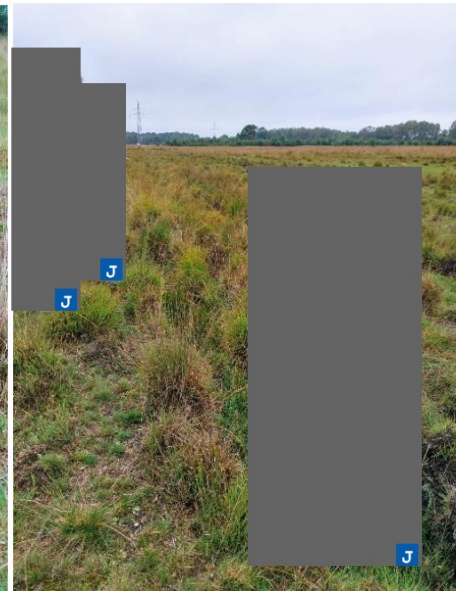
Verspreid in dit gebied liggen een aantal kleine veenputjes (met een omvang van ca. 1 tot 2 m<sup>2</sup>). Ecologisch adviesbureau Ecogroen heeft de (grotere) slootjes en greppels in het gebied geïnventariseerd. Een deel van deze watergangen heeft een verdrogende werking op het veen. Mogelijk leiden de kleinere veenputten ook (lokaal) tot enige verdroging.

Verspreid door het gebied liggen kleine veenputjes

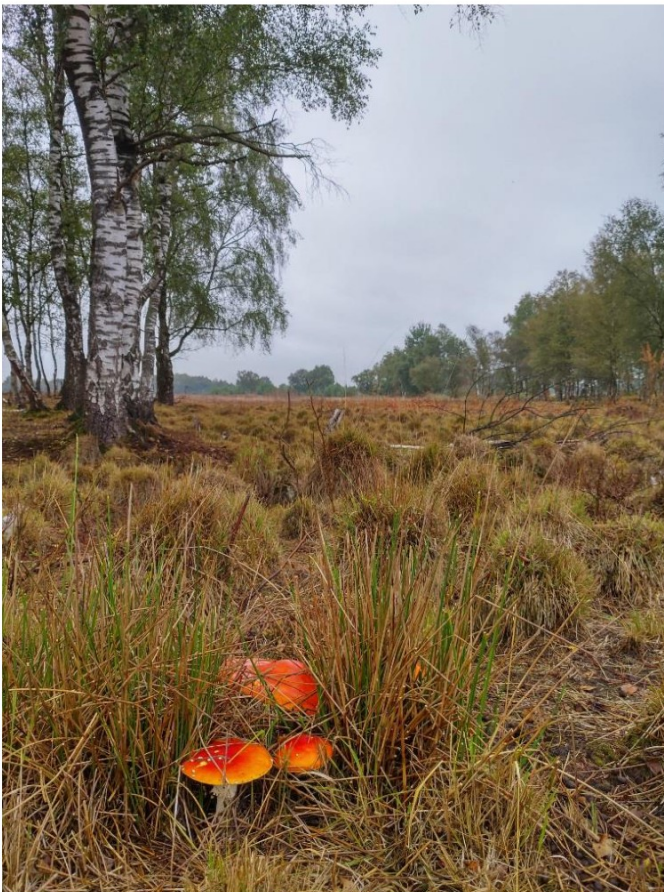
Begraasde hoogveenvegetatie met bulten van pijpestrootje (en vliegenzwammen), Natterveen ten westen van de Hortmeerweg.

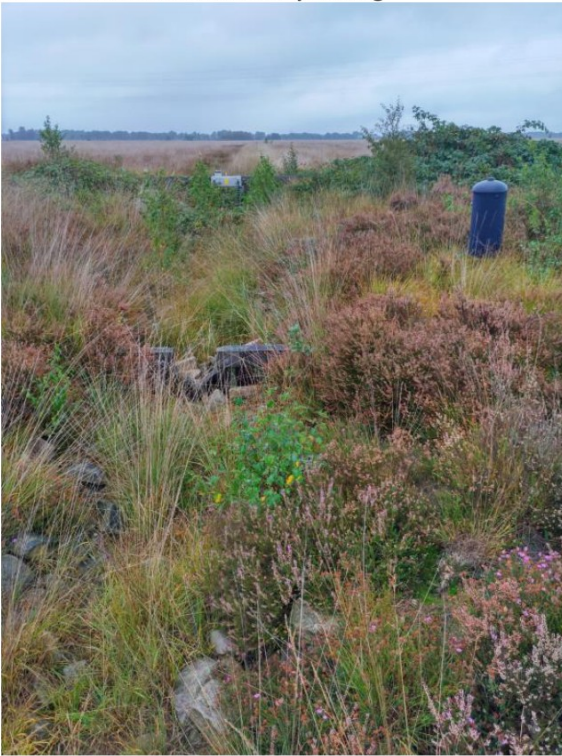
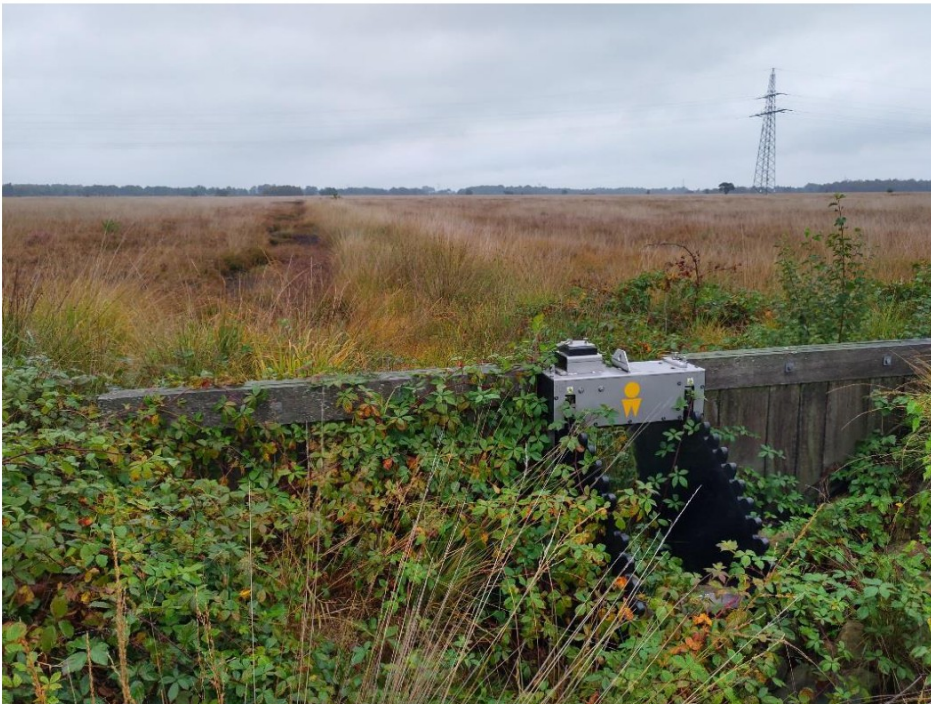
##### 4a. Uitstroomkanaal Wulpenweg

Het uitstroomkanaal op de Wulpenweg, aan de zuidzijde van het Huurnerveld staat ten tijde van het veldbezoek geheel droog. Dit was tijdens de veldbezoeken in de afgelopen jaren (aug 2016, aug 2017 en juni 2018) ook het geval en is nu weer aan de orde. Met de uitvoering van de PAS maatregelen, waarbij het aangrenzende landbouwgebied wordt ingericht als hydrologische buffer, zal de wegzijging tegen gaan worden.

Veengebied bovenstrooms van de stuw. De stuw loopt op het moment van het veldbezoek niet.

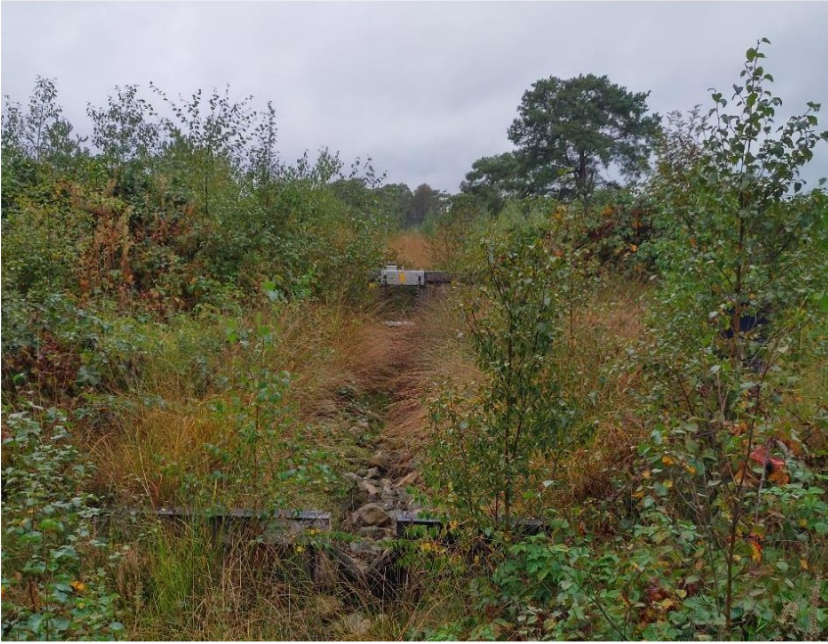
#### 4b1. Uitstroomkanaal Dwarsdijk

Ook het uitstroomkanaal op de Dwarsdijk, de uitstroom van het Huurnerveld, staat tijdens het veldbezoek droog. In aug 2018 en aug 2017 stond deze stuw ook droog, maar in 2016 was dit niet het geval. In 2016 is de klep n.a.v. het veldbezoek 5cm omhoog gezet. Daarna is afgesproken de klep geleidelijk hoger te plaatsen, om verdrinking van waardevolle vegetatie en fauna te voorkomen. In 2018 en 2017 werd echter geconstateerd dat er in het veen achter de stuw nog steeds onvoldoende water werd vastgehouden. Het doel van het peilbeheer is immers om in het voorjaar water in het gebied beter vast te houden, zodat een buffer aanwezig is voor de zomerperiode. Dit is nog steeds een aandachtspunt.

Stuw om schade door vernatting van het hoogveen te voorkomen. Ten tijde van het veldbezoek is het dusdanig droog dat er geheel geen water door de stuw stroomt (hij staat wel open).

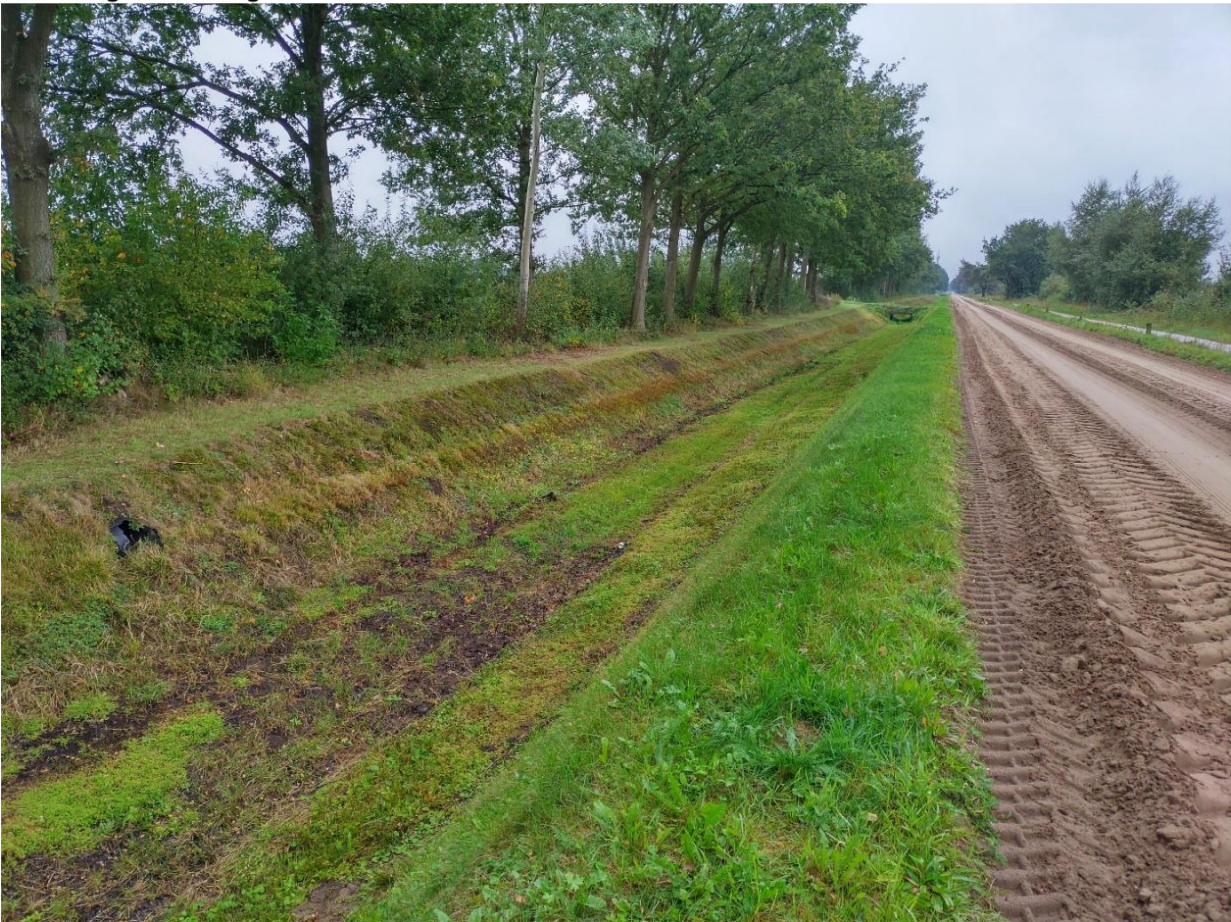
#### 4b2. Hoogelaarsleiding

Het uitstroomkanaal op de Dwarsdijk voert water af naar de Hoogelaarsleiding. Ook de Hoogelaarsleiding staat ten tijde van het veldbezoek 2019 droog. In 2018 was deze nog water voerend, in 2017 niet. Duidelijk zichtbaar is dat de leiding een stuk dieper ligt dan de aangrenzende landbouwpercelen en het Wierdense veld. In het kader van de verdere uitwerking van de PAS maatregelen is recent onderzocht welke bijdrage dempen, verplaatsen of verondiepen van deze leiding levert aan de Natura 2000 doelen en welke vernattingseffecten dit zal hebben op de omliggende landbouwpercelen. Uit onderzoek blijkt dat dempen nodig is voor het behouden van de natuurkwaliteit, maar ook leidt tot een forse zone met vernatting van landbouwgebied aan de oostzijde van het Wierdense Veld (Ecologische beoordeling Wierdense Veld –Kennisteam Wierdense Veld, 2019), waarin niet is voorzien in de Gebiedsanalyse.

De Hoogelaarsleiding is ten tijde van het veldbezoek 2019 pas gemaaid. In tegenstelling tot het veldbezoek in juni 2018, staat de watergang droog.
