## NATURA 2000-GBIED: WIERDENSE VELD

### VERSLAG VELDBEZOEK 29 AUGUSTUS 2017

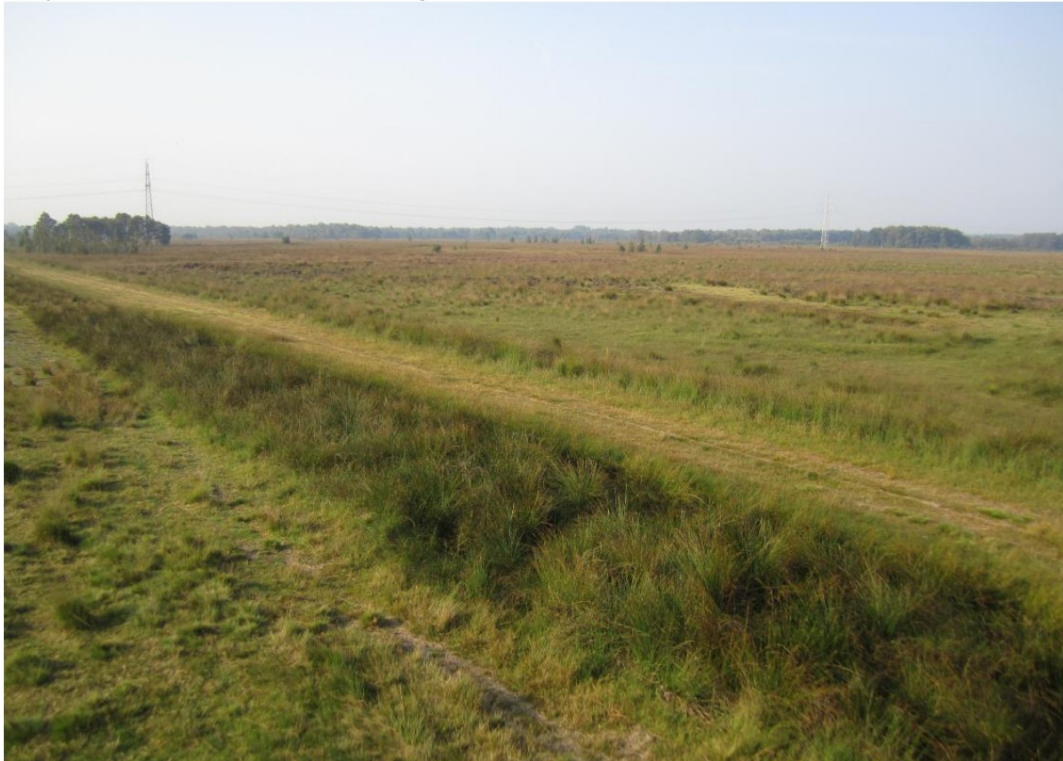
Uitzicht over het Wierdense veld (voornamelijke H7120 Herstellend Hoogveen) vanaf de eind 2016 geplaatste uitkijktoren aan de noordkant van het gebied.

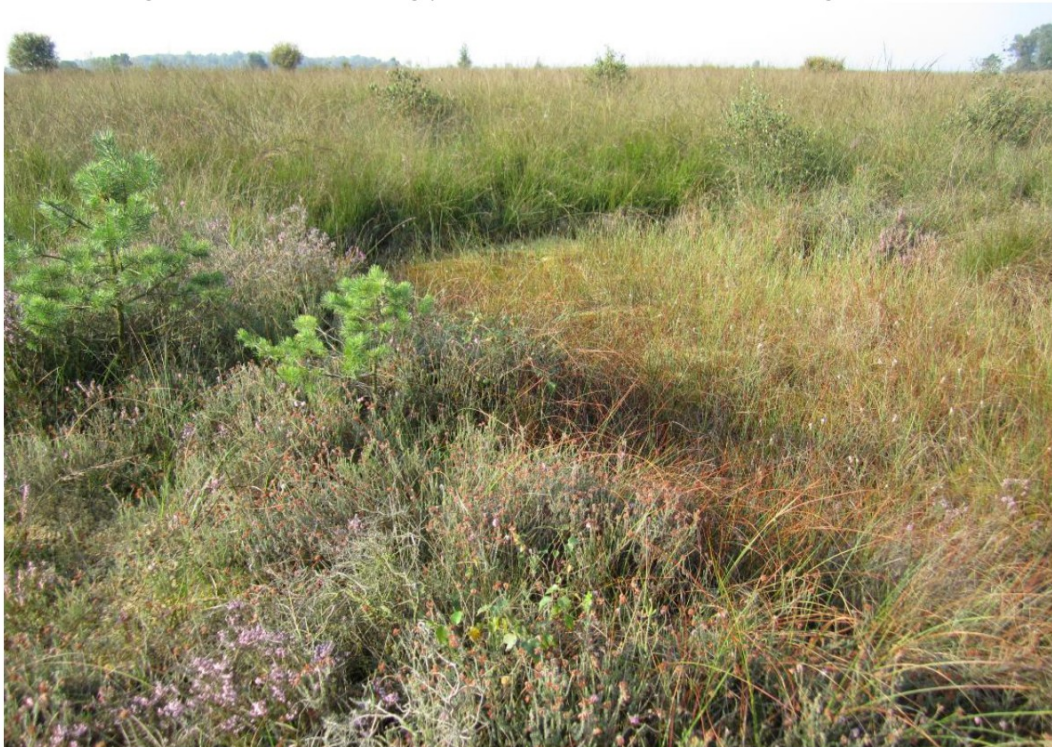
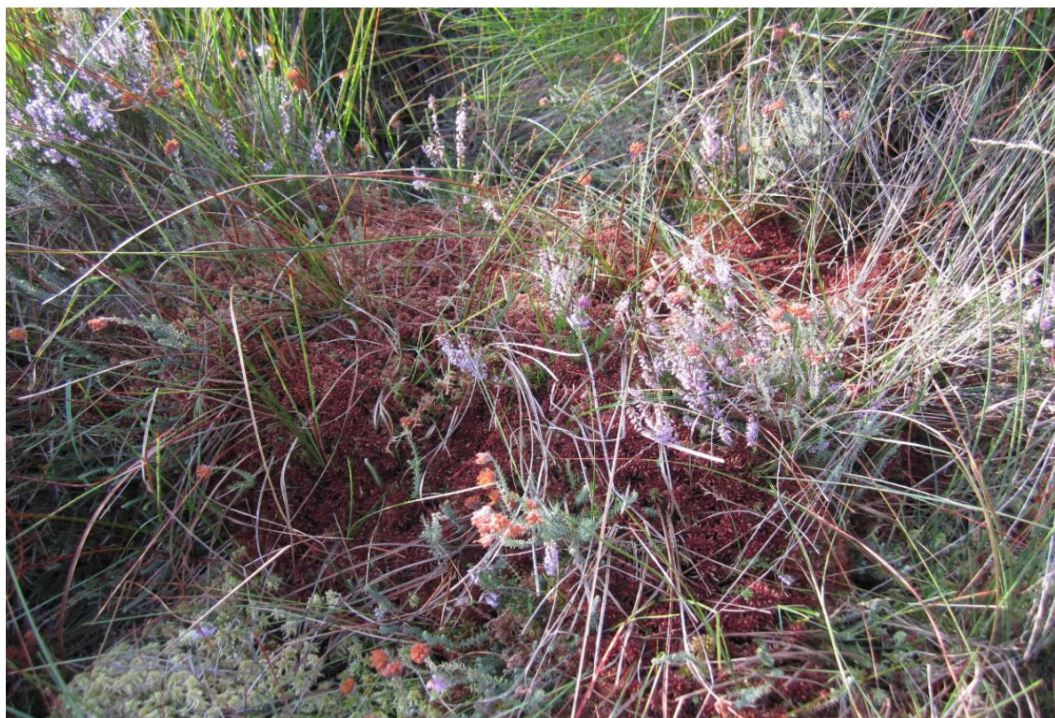
1a. Natte laagtes waarin veenvorming plaatsvindt: H7120 Herstellend Hoogveen en H7110A Actief Hoogveen

In het Huurnerveld zijn veel natte laagtes aanwezig waarin veenvorming zichtbaar is. Nu vallen sommige van deze laagtes nog wel eens droog. Dit jaar is er relatief weinig neerslag gevallen in het voorjaar, waardoor het gebied ten opzichte van het PAS veldbezoek 2016 (tevens in augustus) een stuk droger is. Veel laagtes met waterveenmos en/of pioniervegetaties die vorig jaar onbegaanbaar waren, zijn dat nu wel vanwege droogval. Dit geldt bijvoorbeeld voor 'de brandgang' en de meeste andere ondiepe laagtes in de directe omgeving. Het stukje dat als Actief Hoogveen op de habitattypenkaart staat is nog wel relatief nat, de veenmossen zijn hier niet uitgedroogd en we treffen bultvormende veenmossen aan zoals Hoogveenveenmos en wrattig veenmos. Tevens is Kleine veenbes aanwezig.

bultvormende veenmossen (waarschijnlijk Hoogveenveenmos), kenmerkend voor Actief Hoogveen

Na uitvoering van de PAS maatregelen (aankoop en inrichting van percelen aan de buitenranden van het Wierdense Veld, peilverhoging en verondieping van de Hoogelaarsleiding), zal de droogval waarschijnlijk minder zijn, waardoor er meer permanent natte laagtes ontstaan. Dit komt de veenontwikkeling naar verwachting verder ten goede (herstel van het hoogveen en behoud actief hoogveen). In hoeverre meer externe hydrologische maatregelen nodig zijn zal in de eerste beheerplanperiode worden onderzocht (onderzoeksmaatregel M14).

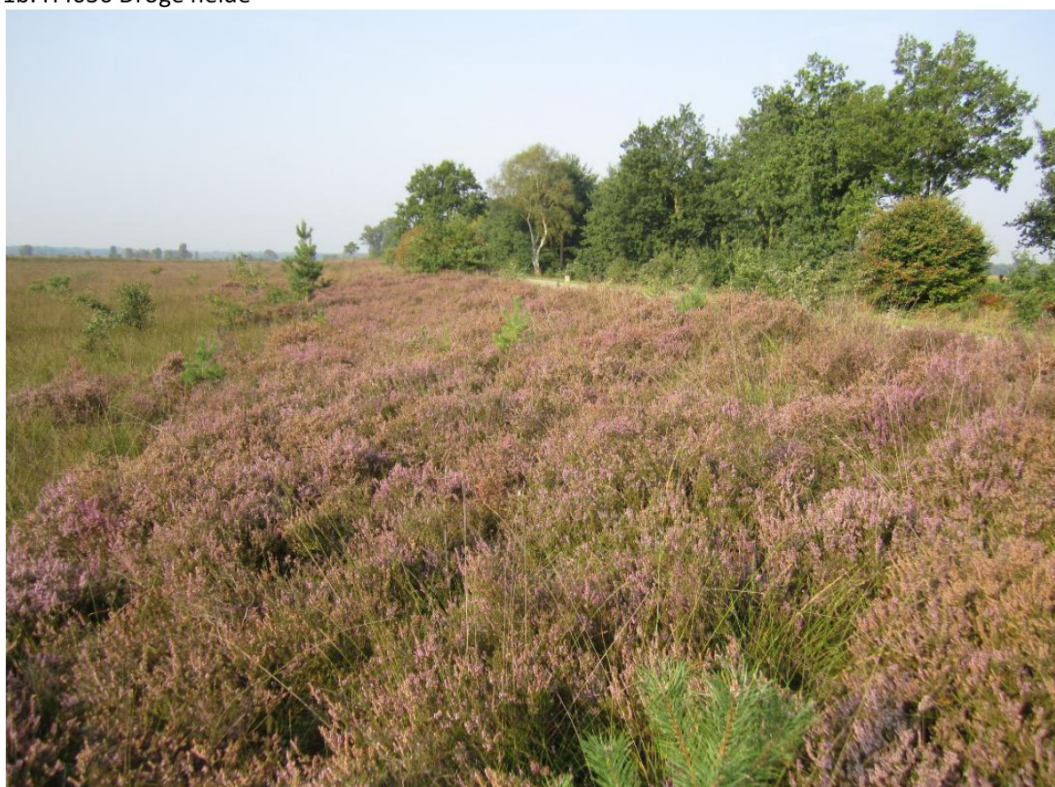
1b. H4030 Droge heide

Er is een kleine strook Droge Heide (H4030) in het gebied gekarteerd. Het gaat hier om struikheidebegroeiing op een zandbodem en niet om struikheidebegroeiing op verdroogde veenbodems. Er vergrassing met pijpenstrootje zichtbaar, welke momenteel wordt tegengegaan d.m.v. drukkibegrazing met schapen en het periodiek verwijderen van bosopslag. Met name de overgangszone van deze strook Droge Heide naar het veengebied is nog vervuurd met *Molinia*. Hier liggen kansen voor het interne beheer ter herstel van de gradiënt van droge heide naar het veengebied.

Ten opzichte van vorig jaar is niet of nauwelijks verandering waarneembaar, of er door de beheermaatregelen sprake is van kwaliteitsverbetering moet uit lange termijn monitoring blijken.

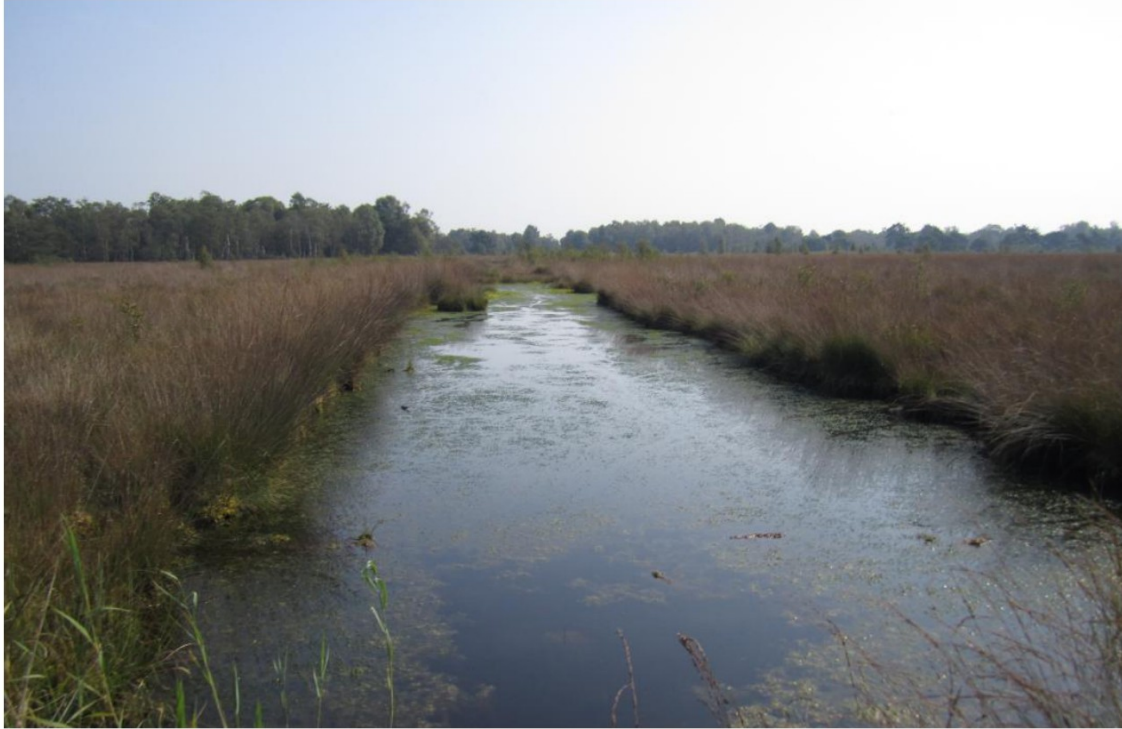
2a. Veenplassen aan de oostkant van de Prinsendijk

De Oostkant van de Prinsendijk is vernat sinds de plaatsing van de folieschermen in 1985, onder de Prinsendijk. Bovendien is de Prinsendijk bij de werkzaamheden aan het foliescherm opgehoogd. Hierdoor zijn er nu plassen aanwezig waarin permanent water staat. Dit was ook op het moment van het veldbezoek, zowel in 2016 als 2017 het geval en er is veenvorming zichtbaar aan de randen. Door het hogere grondwaterpeil in vergelijking met de westkant van de dijk (zie hieronder) is er aan deze kant minder bosopslag aanwezig.

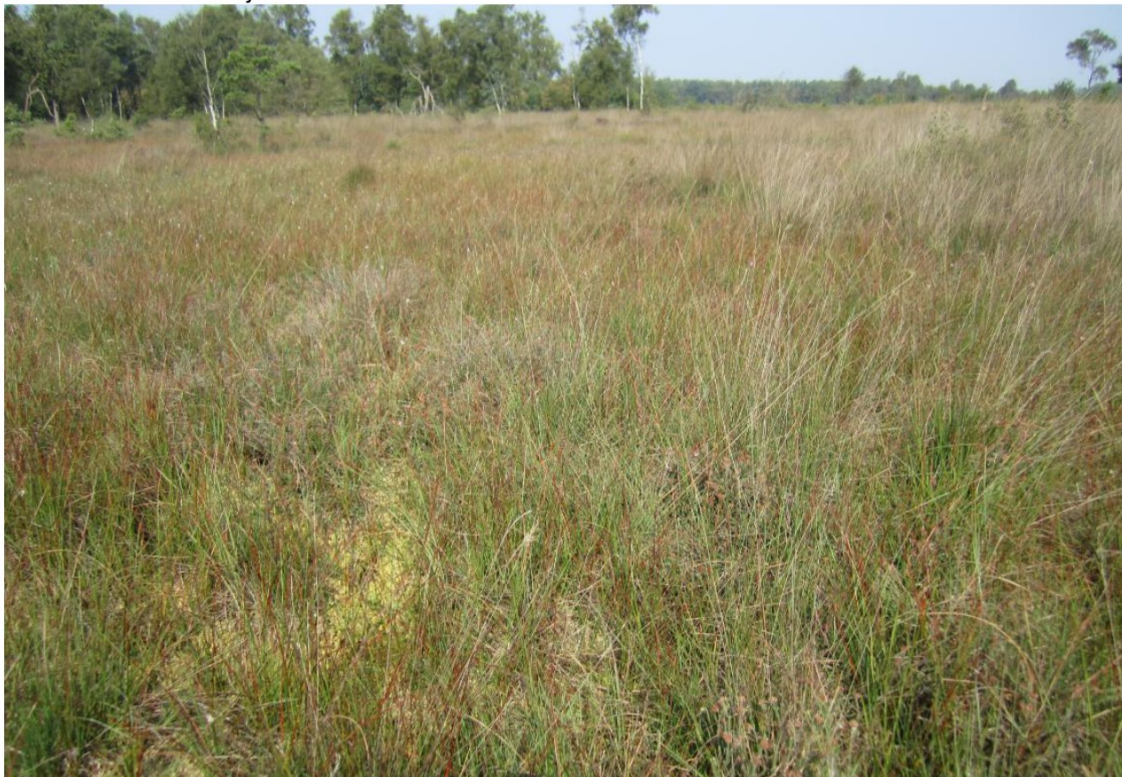
2b. Westkant Prinsendijk

Het terrein aan westkant van de Prinsendijk (andere zijde foliescherm, meer naar de buitenrand van gebied) is een stuk droger dan de hierboven beschreven oostkant. Er is ook meer vergrassing en veel meer verbossing (met name berk en wilg) zichtbaar. Hydrologische condities zijn en blijven naar verwachting hier niet optimaal, al zijn er ook hier nattere locaties te zien, waar veen aanwezig is (zie foto). Het terrein heeft tevens een belangrijke functie als bufferzone voor de veenkern. Dit is in lijn met de GA.

Verwijdering van bosopslag in het Notterveen staat voor dit jaar op de planning bij Landschap Overijssel.

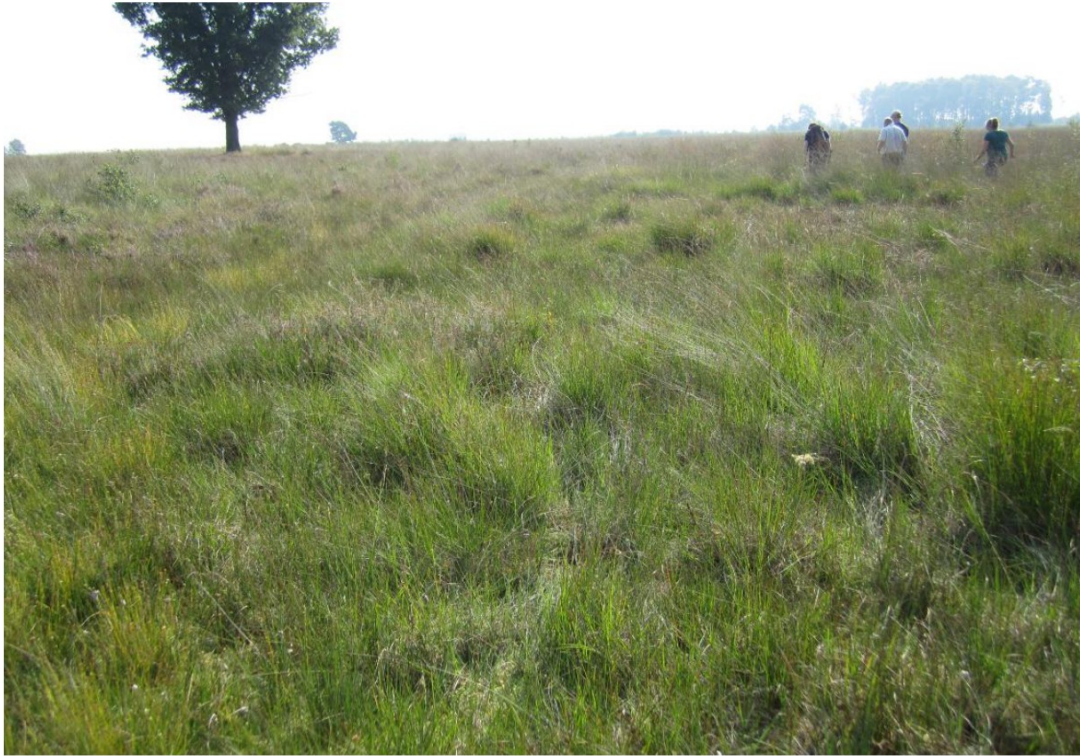
a. Herstellend hoogveen (H7120)

We vinden hier een aantal locaties die vrij vochtig zijn, min of meer op de plaatsen waarvan bekend is dat nog restveen aanwezig is. Hier zien we o.a. Wrattig Veenmos, Kleine veenbes en Lavendelhei. Omdat het hier niet om geïsoleerde veenputten gaat (zoals die in het Huurnerveld meer aanwezig zijn), maar om wat ondiepere laagtes waarvan de randen geleidelijk overlopen in de omgeving, is het goed mogelijk dat bij verdere vernatting van het gebied (PAS maatregelen) hier potentie ligt voor ontwikkeling van actief hoogveen. Dit kan verder worden onderzocht bij de lopende verkenning en afbakening van de PAS maatregelen.

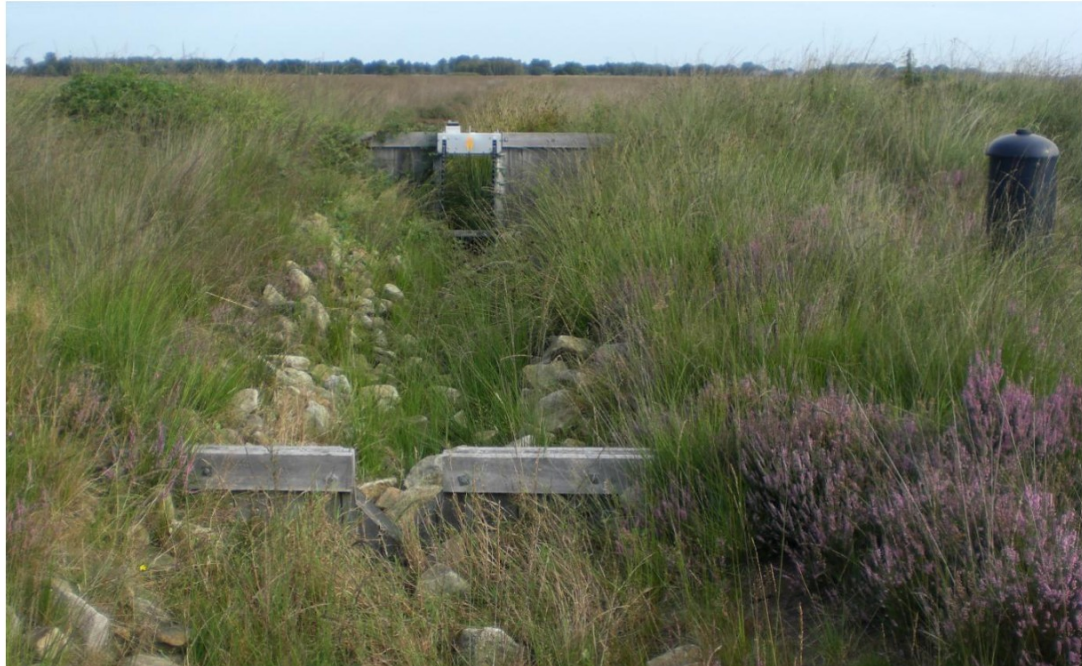
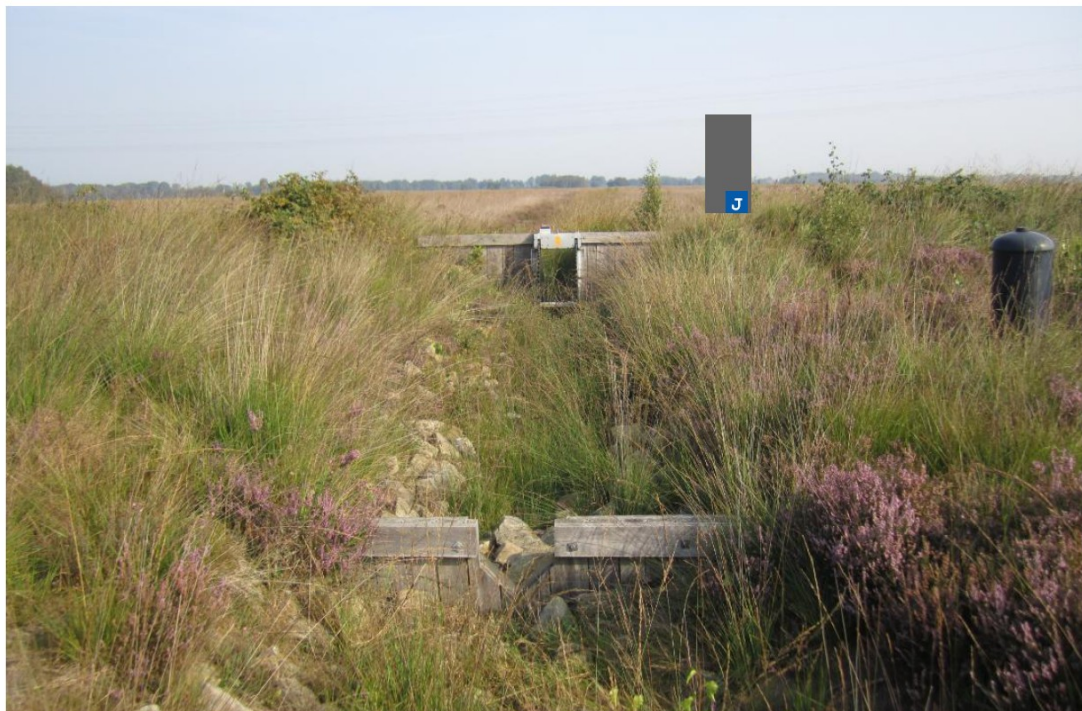
##### 4a. Uitstroomkanaal Wulpenweg

Het uitstroomkanaal op de Wulpenweg aan de Zuidkant van het Huurnerveld staat zoals verwacht in deze tijd van het jaar en gelet op de wegzijging hier via de bodem, geheel droog. Dit was in augustus 2016 het geval en is nu weer aan de orde, de situatie verschilt hier niet waarneembaar van vorig jaar (zie foto's)

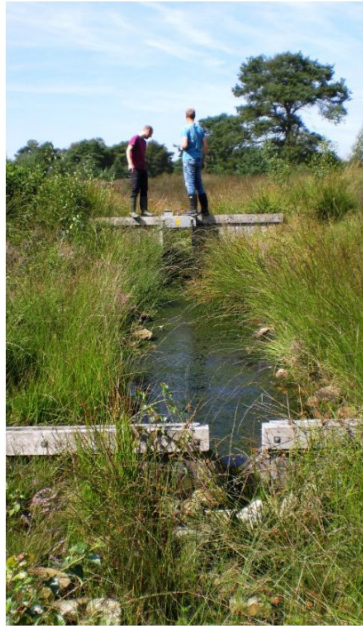
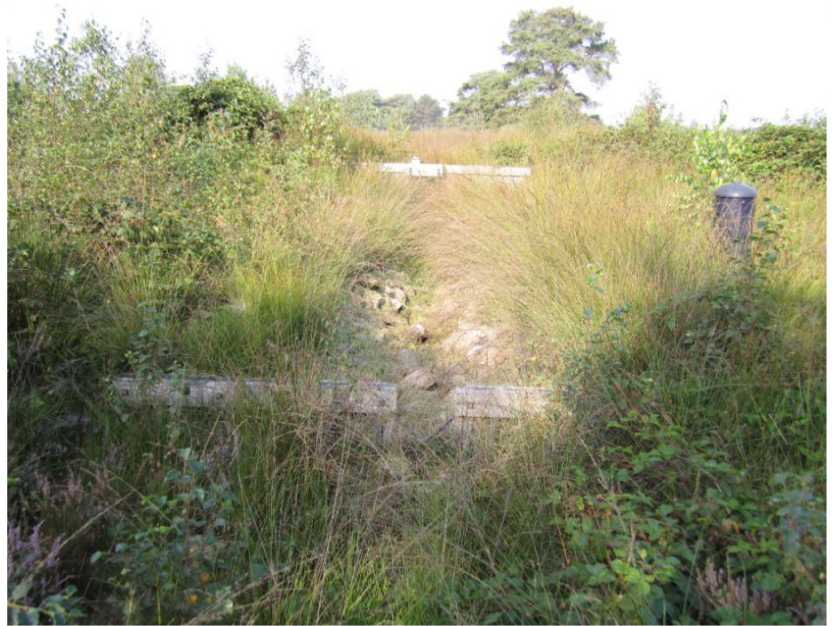
4b1. Uitstroomkanaal Dwarsdijk, 2016 (links) en tijdens het huidige veldbezoek 2017 (rechts)

Het uitstroomkanaal op de Dwarsdijk, de uitstroom van het Huurnerveld, staat evenals het kanaal op de Wulpenweg droog. Dit was vorig jaar niet het geval, hierbij valt dus op dat het een stuk droger is dan vorig jaar, met name in het Huurnerveld. De klep van het uitstroomkanaal is naar aanleiding van de bevindingen tijdens het vorige PAS veldbezoek, met 5 cm omhoog gezet. Afspraak is echter om het verder omhoog zetten van de klep geleidelijk te doen, vanwege verdrinkingsrisico van waardevolle vegetatie en fauna. Echter de droogte die we tijdens deze zomer zien, pleit ervoor om de klep nog verder, zo niet volledig dicht te zetten, het doel van het peilbeheer is immers om in de droge zomerperiode water vast te houden in het gebied. Dit is dus nog steeds een aandachtspunt. Afspraak met LO is nu om te onderzoeken hoe dit verder te optimaliseren, waarbij zowel mogelijke verdrinkings schade als verdroging tijdens de zomer wordt tegengegaan. Dit kan in eerste instantie door een inschatting te maken van welke vegetatietypen langdurig onder water zouden kunnen komen te staan, wanneer de klep al in een vroeger stadium verder of helemaal wordt dichtgezet, met behulp van de vegetatiekaart en de AHN hoogtekaart. LO koppelt dit nog terug naar de provincie.

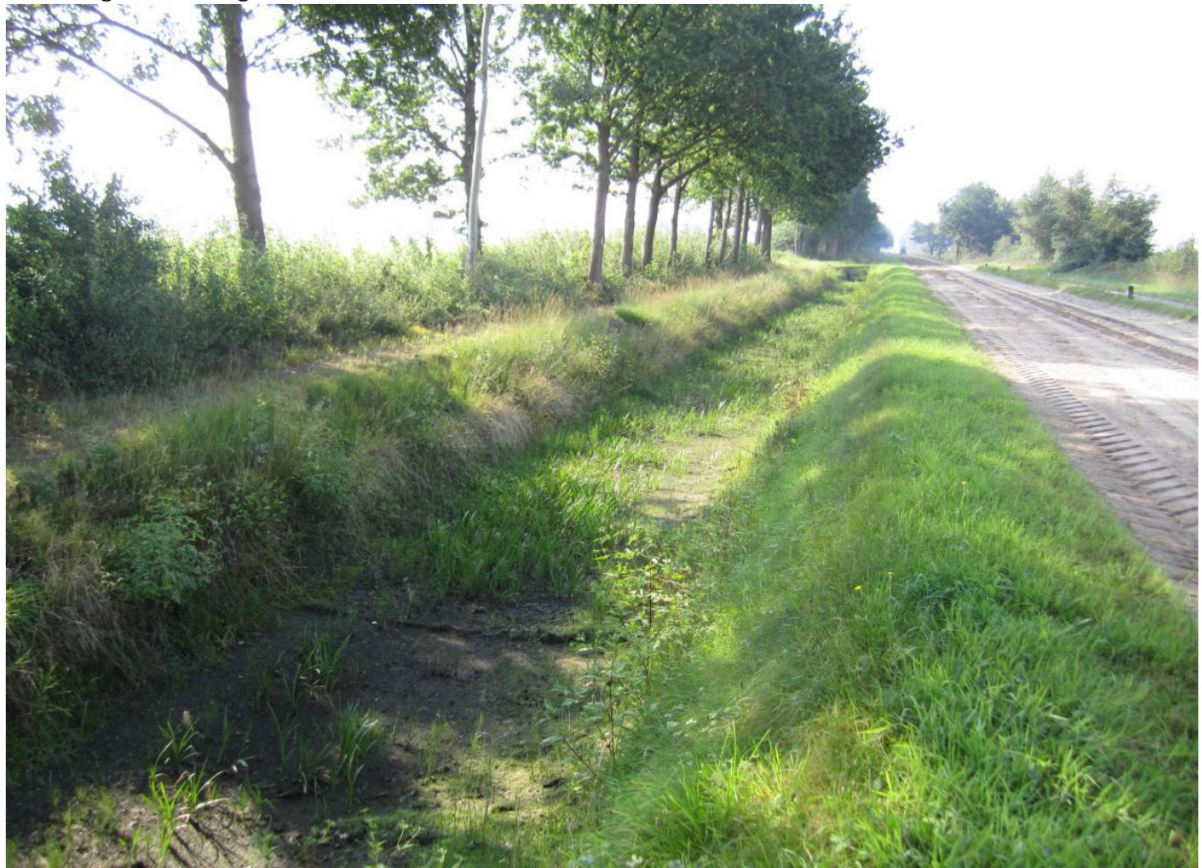
4b2. Hoogelaarsleiding

Het uitstroomkanaal op de Dwarsdijk voert water af naar de Hoogelaarsleiding, die ten tijde van het veldbezoek ook droog staat (4c). Duidelijk zichtbaar is dat de leiding een stuk dieper ligt dan de aangrenzende landbouwpercelen en het Wierdense veld. Bij de afbakening van het PAS maatregelenpakket zal worden onderzocht welke bijdrage dempen, verplaatsen of verondiepen van deze leiding kan leveren aan de Natura 2000 doelen en welke vernattingseffecten dit zal hebben op de omliggende landbouwpercelen.
