# Natura 2000-veldbezoek Wierdense veld

26 juli 2022

Provincie Overijssel

## Inleiding

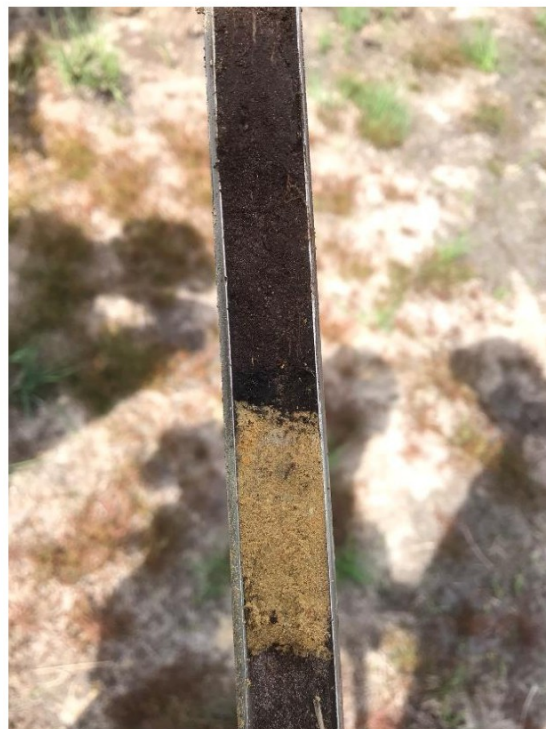
Om deze lekken te dichten, is de vegetatie en bodem die in de gaten lag, eruit gehaald tot de zandbodem. Daarop is een laag met leemhoudend zand geplaatst, waarop de het veen en vegetatieresten terug zijn gelegd. Het leemhoudende zand laat water slecht door, waardoor een lek gedicht wordt. In de guts is het patroon goed te zien. In figuur 2 is bovenaan het teruggeschoven veen te zien. Daaronder, in licht geel, het leemhoudende zand dat tenslotte op de (soms venige) zandbasis ligt.

*Figuur 2: guts met daarin het veenpakket, leemhoudend zand, en onderaan het zandpakket waar nog wat veen inzit.*

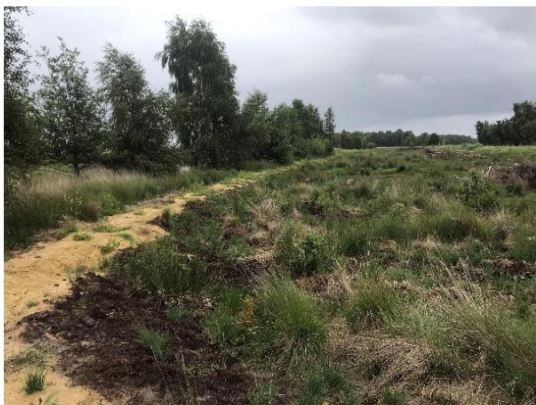
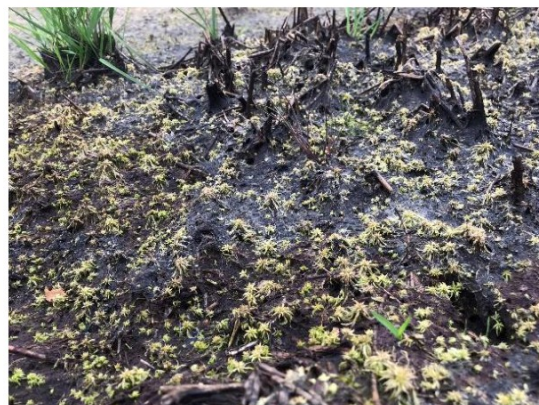
Bij de meeuwenplas zijn naast leemhoudend zand op de bodem, ook kades aangebracht waardoor verschillende compartimenten zijn ontstaan (figuur 3). Deze kades zorgen er voor dat lateraal afstromend water opgevangen wordt en langzamer wegstroomt. In totaal zijn er drie compartimenten gemaakt, op basis van de lokale maaiveldhoogte. Naast dat de kades laterale afstroming vertragen, kan het ook een licht minerale aanrijking van lokale grondwaterstromen veroorzaken. Dit kan sommige veenmossen ten goede komen. Op de kale bodems is het eerste waterveenmos al gevestigd, al is de bodem wel sterk verdroogd.

*Figuur 3: kade aangebracht bij de meeuwenplas. Rechts is het eerste waterveenmos gevestigd*

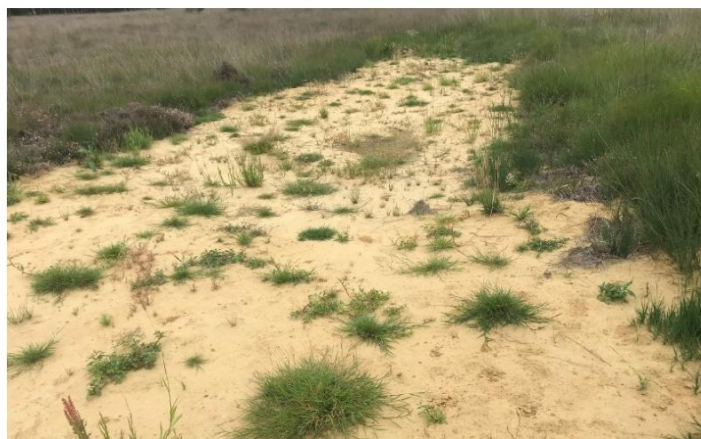
Tussen locatie twee en drie zijn enkele lekken en greppels gedicht. Tijdens een veldbezoek twee dagen na het officiële Natura 2000 veldbezoek is een guts meegenomen. Op een aantal locaties bleek het erg moeilijk om de juiste plek waar leemhoudend zand is aangebracht terug te vinden. Het kan toeval zijn, maar is wel opvallend. Het is belangrijk om in de toekomst deze

*Figuur 4: aangebracht leemhoudend zand. Op de leemplekken groeien ruderaal vegetatie met onder andere perzikkruid.*

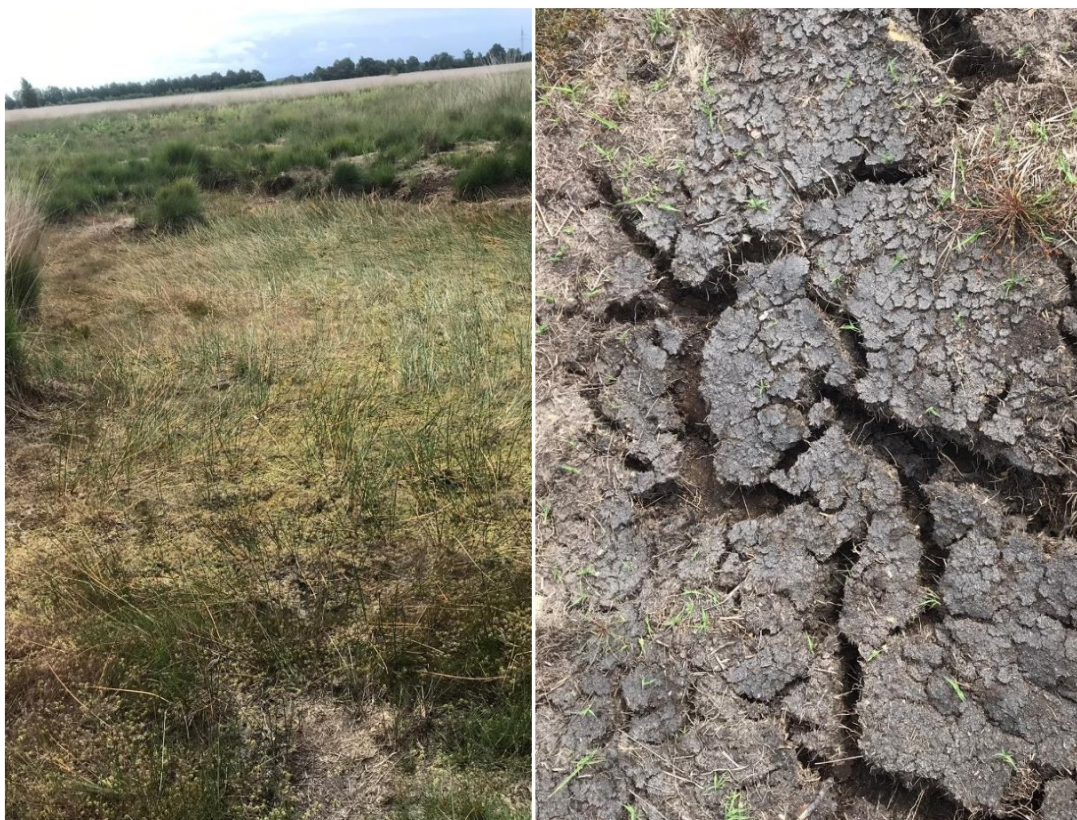
locaties de gaten te houden. Op een aantal plekken liet de guts wel de juiste beoogde bodemopbouw zien (zie kopje 'herstelmaatregelen'). In veenputten die verspreid over het terrein liggen hebben zich waterveenmosmatten gevormd met daarop met name veenpluis. Als de waterstand stabiel wordt kunnen het mogelijk geschikte habitats worden voor bultvormers. In deze putten waren de mossen vaak wel sterk verdroogt, ondanks hun lagere ligging.

*Figuur 5: Links: veenput met waterveenmos en veenpluis. Rechts: verdroogd veen*

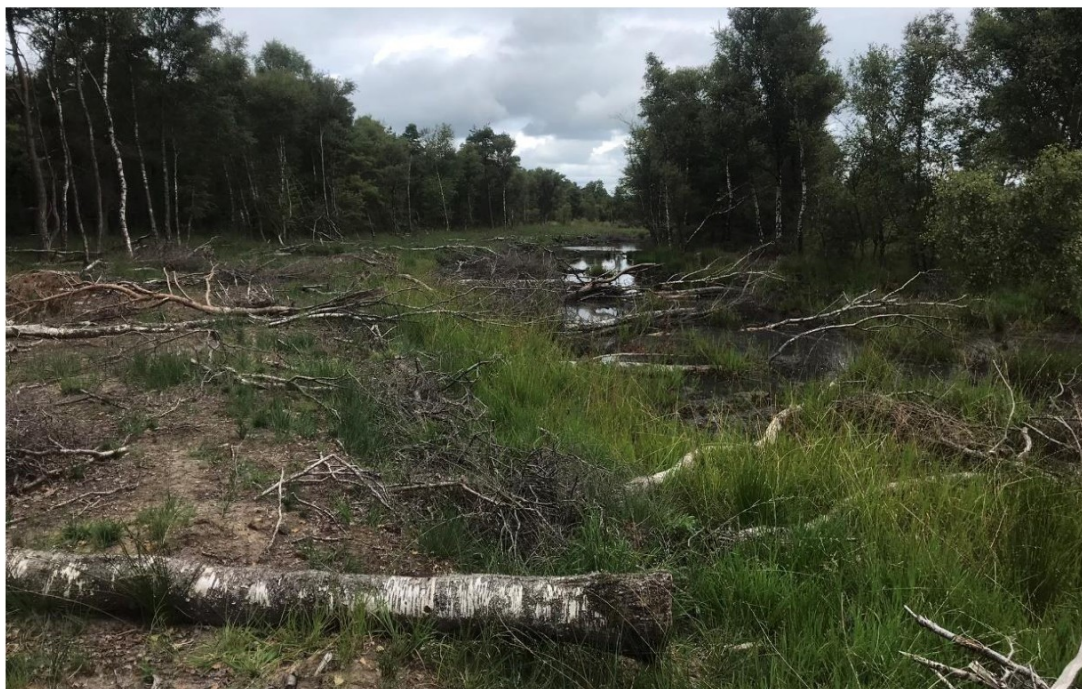
Ook bij locatie zes is leemhoudend zand aangebracht om water beter vast te houden. Daarnaast zijn takken in het water gelegd om windwerking tegen te gaan.

Windwerking zorgt ervoor dat veenmossen zich minder goed kunnen vestigen. Helaas heeft de aannemer één greppel niet goed gedicht. Een deel van het naast gelegen bos/opslag gaat er binnenkort af.

*Figuur 7: berken zijn in het water gelegd om windwerking tegen te gaan.*

gaf aan dat de greppel mogelijk tijdens het kappen nog meegenomen kan worden.

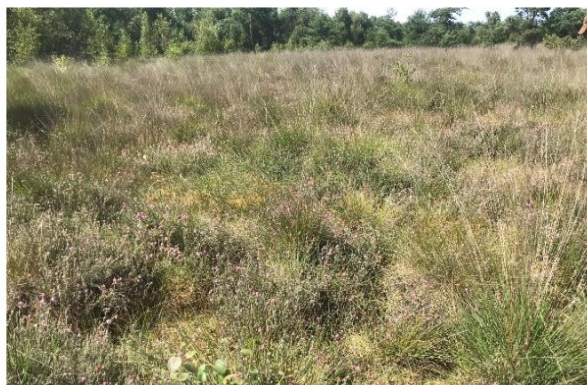
Tijdens een bezoek twee dagen na het officiële Natura 2000 bezoek is een locatie bezocht waar ontwikkeling richting actief hoogveen plaatsvindt. Op een aantal locaties ontwikkelen zich veenmos bulten met gewoon veenmos, wrattig veenmos en/of hoogveenveenmos. Lavendelhei, ronde zonnedauw en kleine veenbes waren hier ook aanwezig. Wanneer kwalificerende bultvormende veenmossen zich hier vestigen in grotere oppervlakten kan dit

*Figuur 8: locatie met bultvormende veenmossen in het zuidwestelijke deel van het Wierdense veld.*

zich gaan kwalificeren als habitattype actief hoogveen.

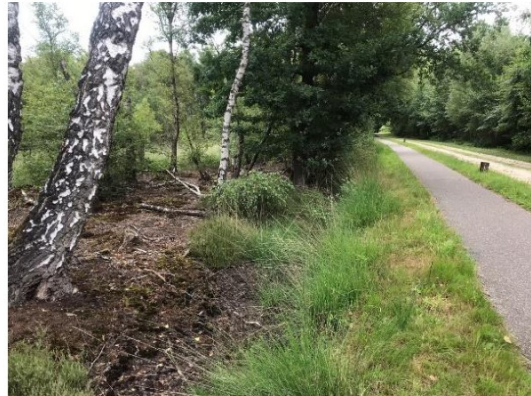
Ten zuiden van het veen loopt een greppel. Omdat hier grondwater afstroomt richting het zuiden onder de weg door, is [REDACTED] [J] ook hier van plan om een plastic dam aan te leggen om grondwater afstroming af te remmen. Daarnaast heeft [REDACTED] [J] verschillende keren geprobeerd om in contact te komen met de gemeente over het maai beheer. De berm wordt namelijk geklepeld, welke niet gunstig is voor de vegetatie. [REDACTED] [J] gaat contact opnemen met de gemeente.

Figuur 9: Sloot waar een scherm gaat geplaatst worden.
