# Natura 2000-veldbezoek Wierdense veld

26 mei 2023

## Inleiding

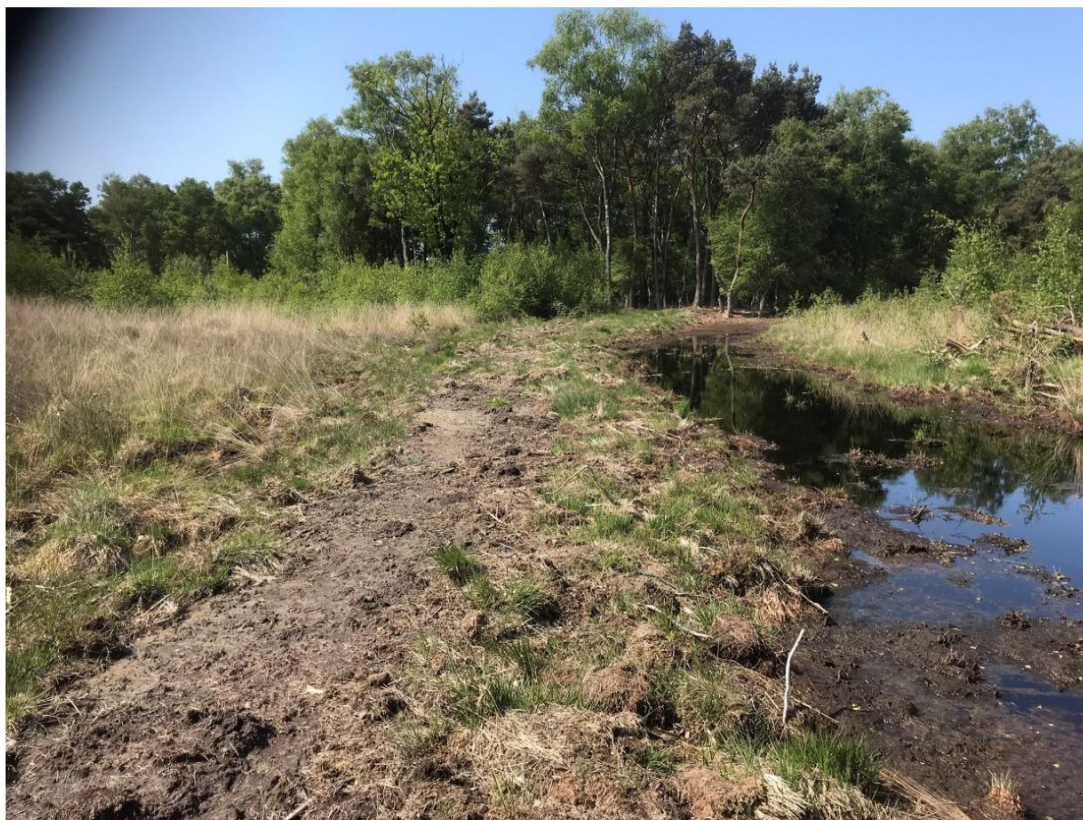
### **Maatregelen uitgevoerd in winter 22/23 (locatie 1, 2)**

Langs het Bolderpad zijn in de winter van 22/23 op een aantal locaties folieschermen geplaatst. Deze folieschermen houden het water in het Wierdense veld langer vast, doordat ze lateraal afstromend water tegenhouden. De folieschermen zijn deels in de grond gegraven en steken deels boven maaiveld uit. Het gedeelte boven maaiveld is afgedekt doormiddel van een aarden walletje. De schermen lijken het water langer vast te houden. Daarnaast zijn er gedeeltes bos gedund/gekapt en is er opslag verwijderd. In bijlage 1 zijn maatregelkaarten bijgevoegd.

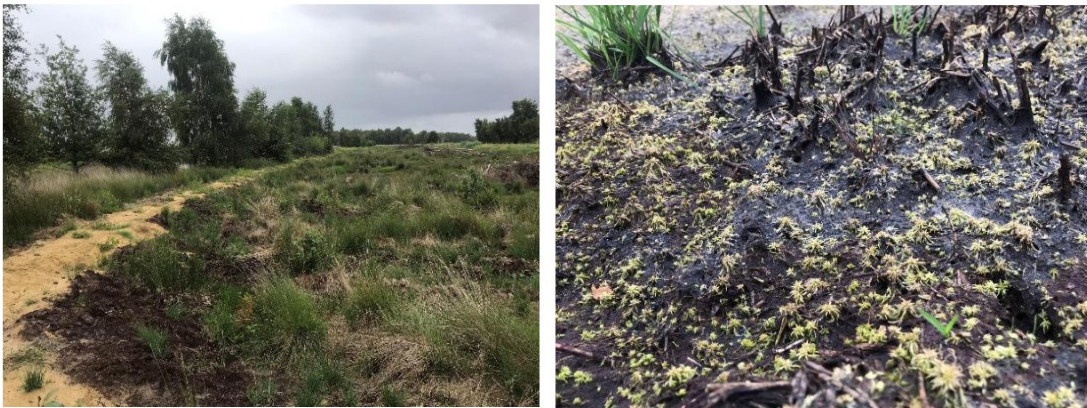
In de winter van 2021/22 zijn lekken in de veenbodem gedicht (zie vorige verslag voor meer toelichting). Bij de meeuwenplas zijn naast leemhoudend zand op de bodem, ook kades aangebracht waardoor verschillende compartimenten zijn ontstaan. Deze kades zorgen er voor dat lateraal afstromend water opgevangen wordt en langzamer wegstroomt. In totaal zijn er drie compartimenten gemaakt, op basis van de lokale maaiveld-hoogte. Naast dat de kades laterale afstroming vertragen, kan het ook een licht minerale aanrijking van lokale grondwaterstromen veroorzaken. Dit kan sommige veenmossen ten goede komen. Op de kale bodems is het eerste waterveenmos al gevestigd, al is de bodem wel sterk verdroogd.

Binnen de compartimenten lijkt wel verschil op te treden in hoe lang het water aanwezig blijft. Een aantal compartimenten vallen sneller droog. De precieze oorzaak is niet bekend, maar mogelijk zijn een aantal compartimenten lek, of stroomt er geen/minder water in vanuit de zijkanten. Indien ze lek zijn, lopen de lekken mogelijk later nog vol met leemhoudend zand/organisch materiaal.

*Figuur 1: kade aangebracht bij de meeuwenplas. Rechts is het eerste waterveenmos gevestigd*
