# Hydro-ecologische systeemanalyse Beerzerveld – De noodzaak van interne en externe maatregelen

Technical Report · December 2015

Opdrachtgever: Provincie Overijssel  
Titel: Hydro-ecologische systeemanalyse Beerzerveld – De noodzaak van interne en externe maatregelen  
Status: Definitief  
Datum: December 2015  
Auteur(s): A.A.M. Kieskamp, A.J.M. Jansen, J. Sevink & A.T.W. Eysink  
Met medewerking van: M.A.P. Horsthuis, J.H.J. Thielemans, B. Takman  
Projectteam: T. de Meij (opdrachtgever), N. van der Fluit (procesbegeleider) (provincie Overijssel), R. van Dongen (waterschap Vechtstromen), M. Zekhuis (Landschap Overijssel), S.E. Meijer (Vitens), A. Dankelman, B. Zandman en I. Hageman (LTO)

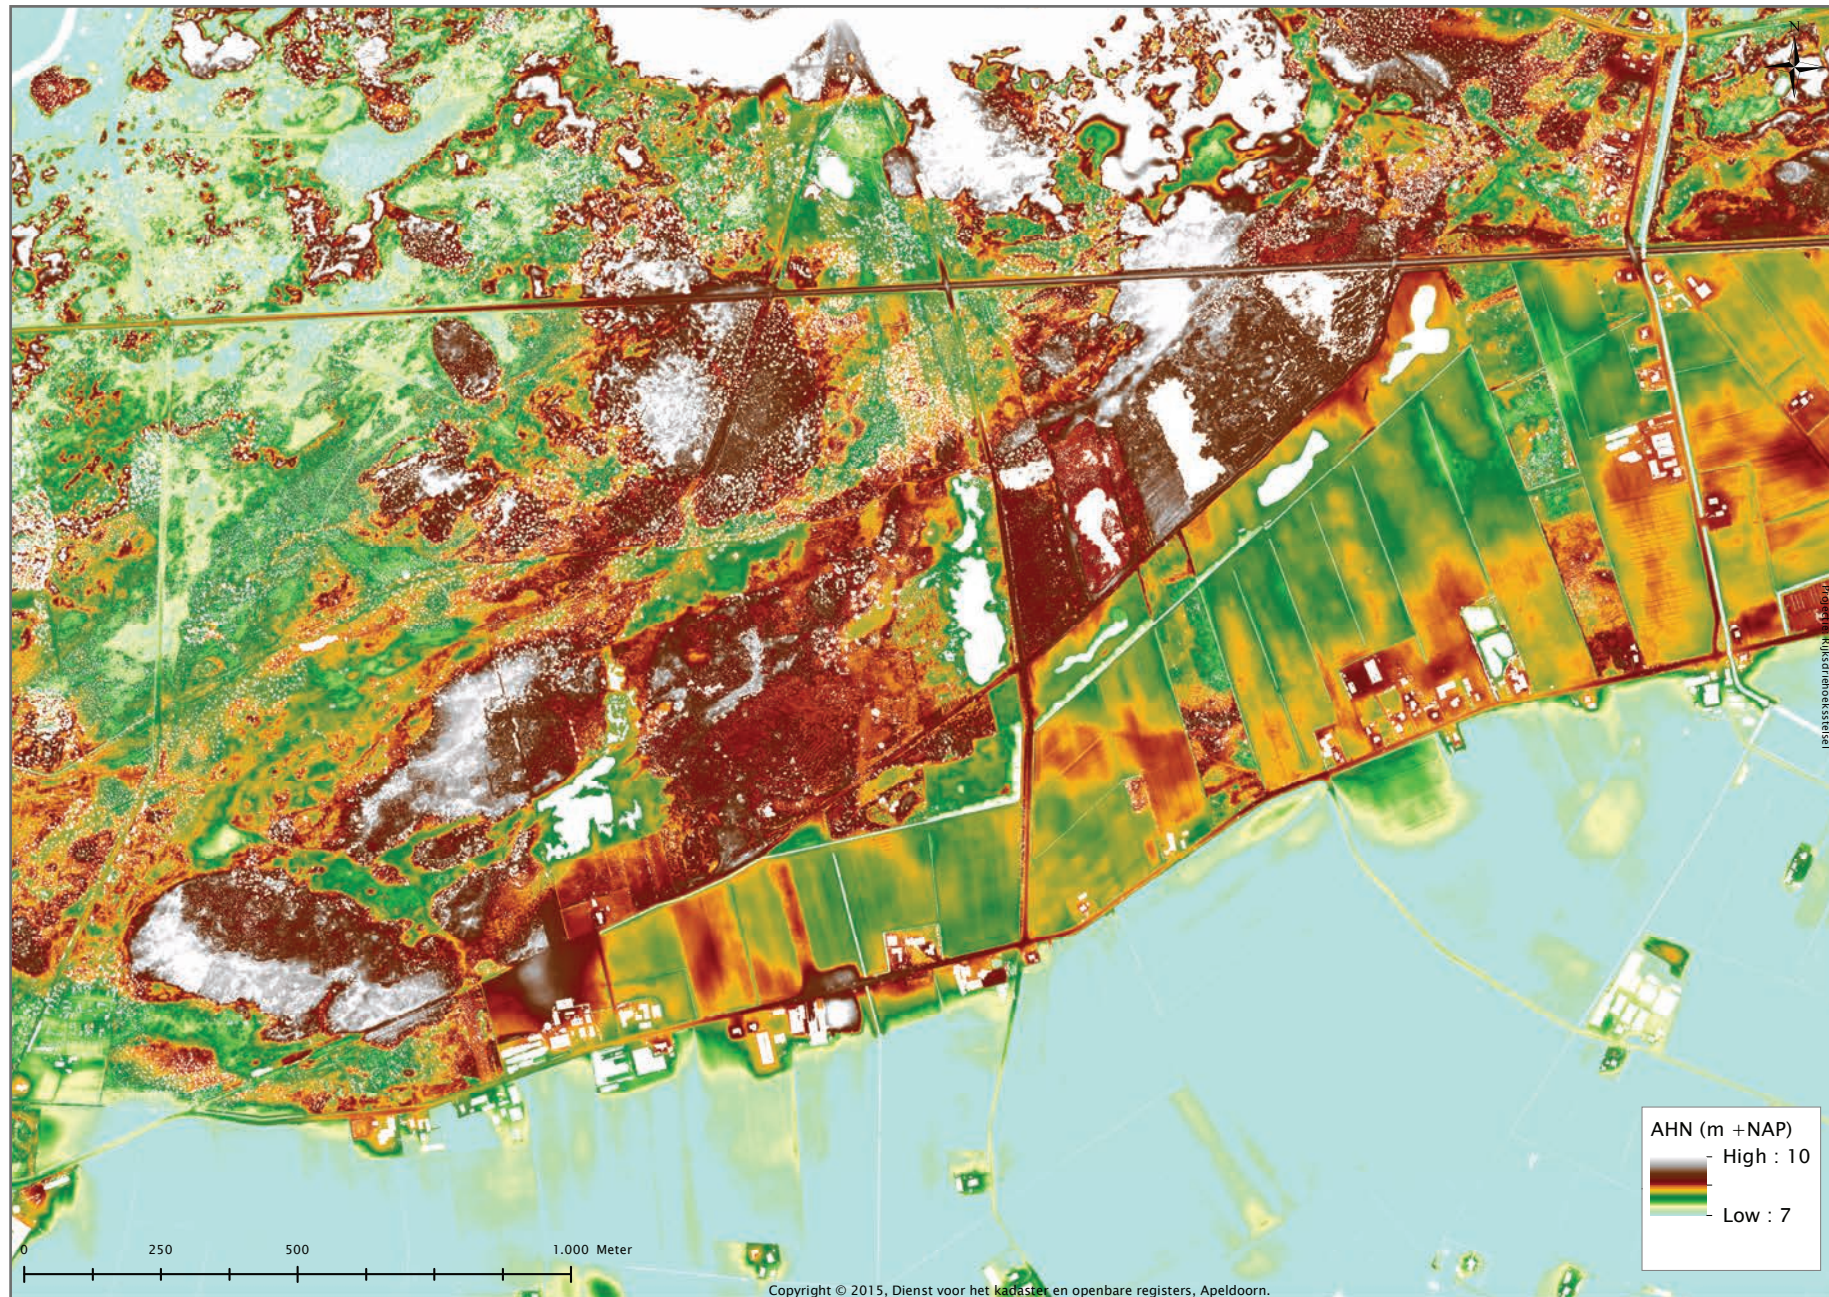
Figuur 4: Hoogtekaart van het Beerzerveld. De oostkant ligt hoger dan de westkant en ten zuiden is een scherpe begrenzing met het lager gelegen landbouwgebied (bron: Actueel Hoogtebestand Nederland).

Het gebied heeft een uitgesproken reliëf, waarbij de oostkant hoger ligt dan de westkant. Het gebied ten zuiden van het reservaat ligt een stuk lager

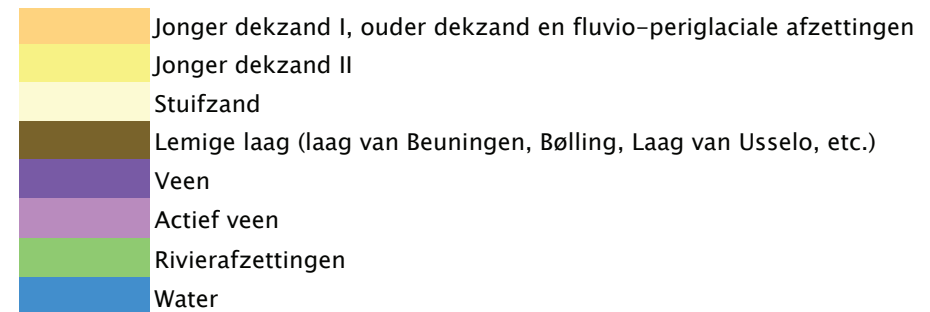
Figuur 5: Ontstaanswijze van het Beerzerveld. Door vernatting in het Holoceen trad er veenvorming op (II), daarna is het gebied overstoven (III) en zijn er veenputten gegraven (IV).

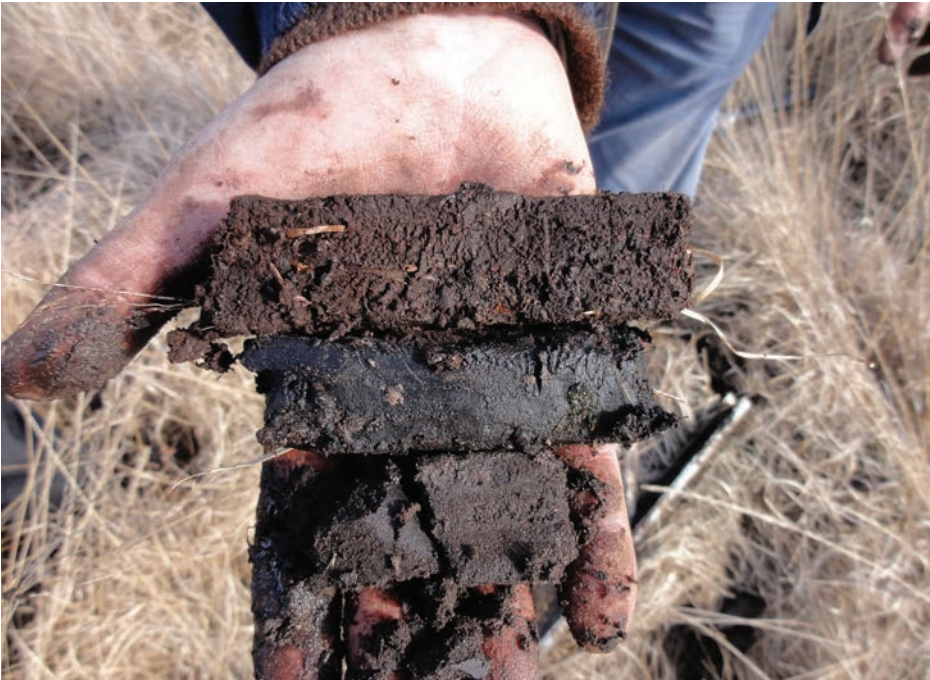
Figuur 8: Van onder naar boven: verkitte B, gliede en veen.

De essentie van het schijnspiegelsysteem in het Beerzerveld is een slecht doorlatende laag, waarop water stagneert (Figuur 12). Een verkitte B-horizont vormt de basis, waarop eerst gliede en vervolgens veen zijn ontstaan (Figuur 8). Deze lagen komen in verschillende diktes voor en worden afgewisseld met stuifzandlaagjes van enkele centimeters tot decimeters, soms met micro-podzolbodems. Onvergraven veen is tijdens het onderzoek maar weinig aangetroffen en dan alleen op plekken waar een dik zandpakket het veen heeft bedekt.

De basis, de verkitte B-horizont (Figuur 8, ook wel 'kazige' B genoemd), is

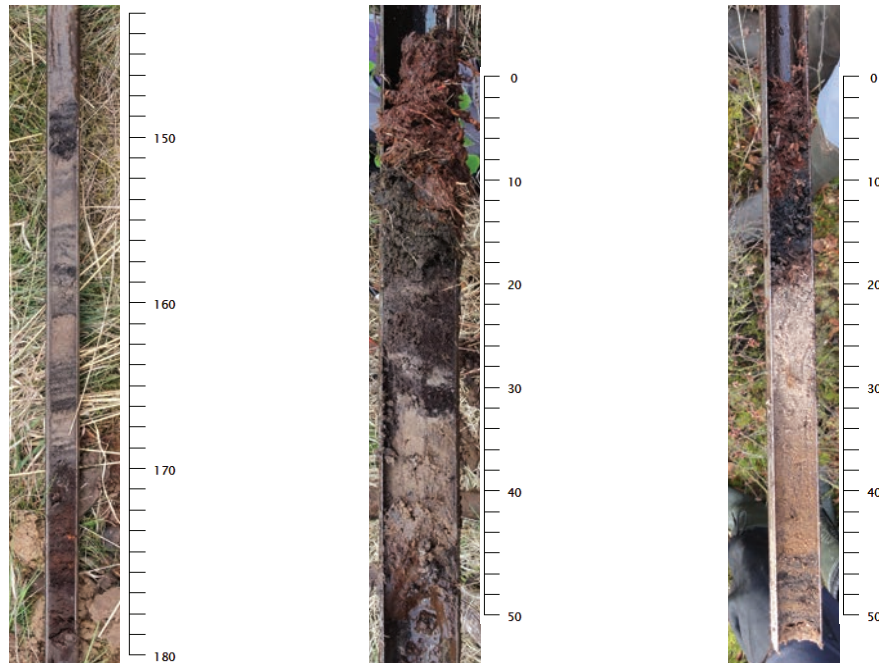
*Figuur 10: Links = stuifzand met organische bandjes op (aan de bovenkant veraard) veenpakket (boring 105); Midden = nieuw gevormd veenpakket na laatste overstuiving, hier tot een pakket van 20 cm (boring 91); Rechts = oorspronkelijk, niet vergraven bodemprofiel met podzolering in het stuifzand en organische bandjes, daar bovenop veenvorming (boring 14). Meetlint geeft diepte in cm-mv aan.*

3. Vlakvaaggronden met roest- of reductievlekken (Figuur 10, nummer 2):  
Bij deze bodem is tevens alleen de C-horizont nog aanwezig. Ijzer komt voor in de vorm van roest- of reductievlekken (gleyverschijnselen). Het hoogste niveau van het voorkomen van deze vlekken geeft de (historische) Gemiddelde Hoogste Grondwaterstand (GHG) weer. De huidige GHG kan daaronder liggen (Tekstkader 1).

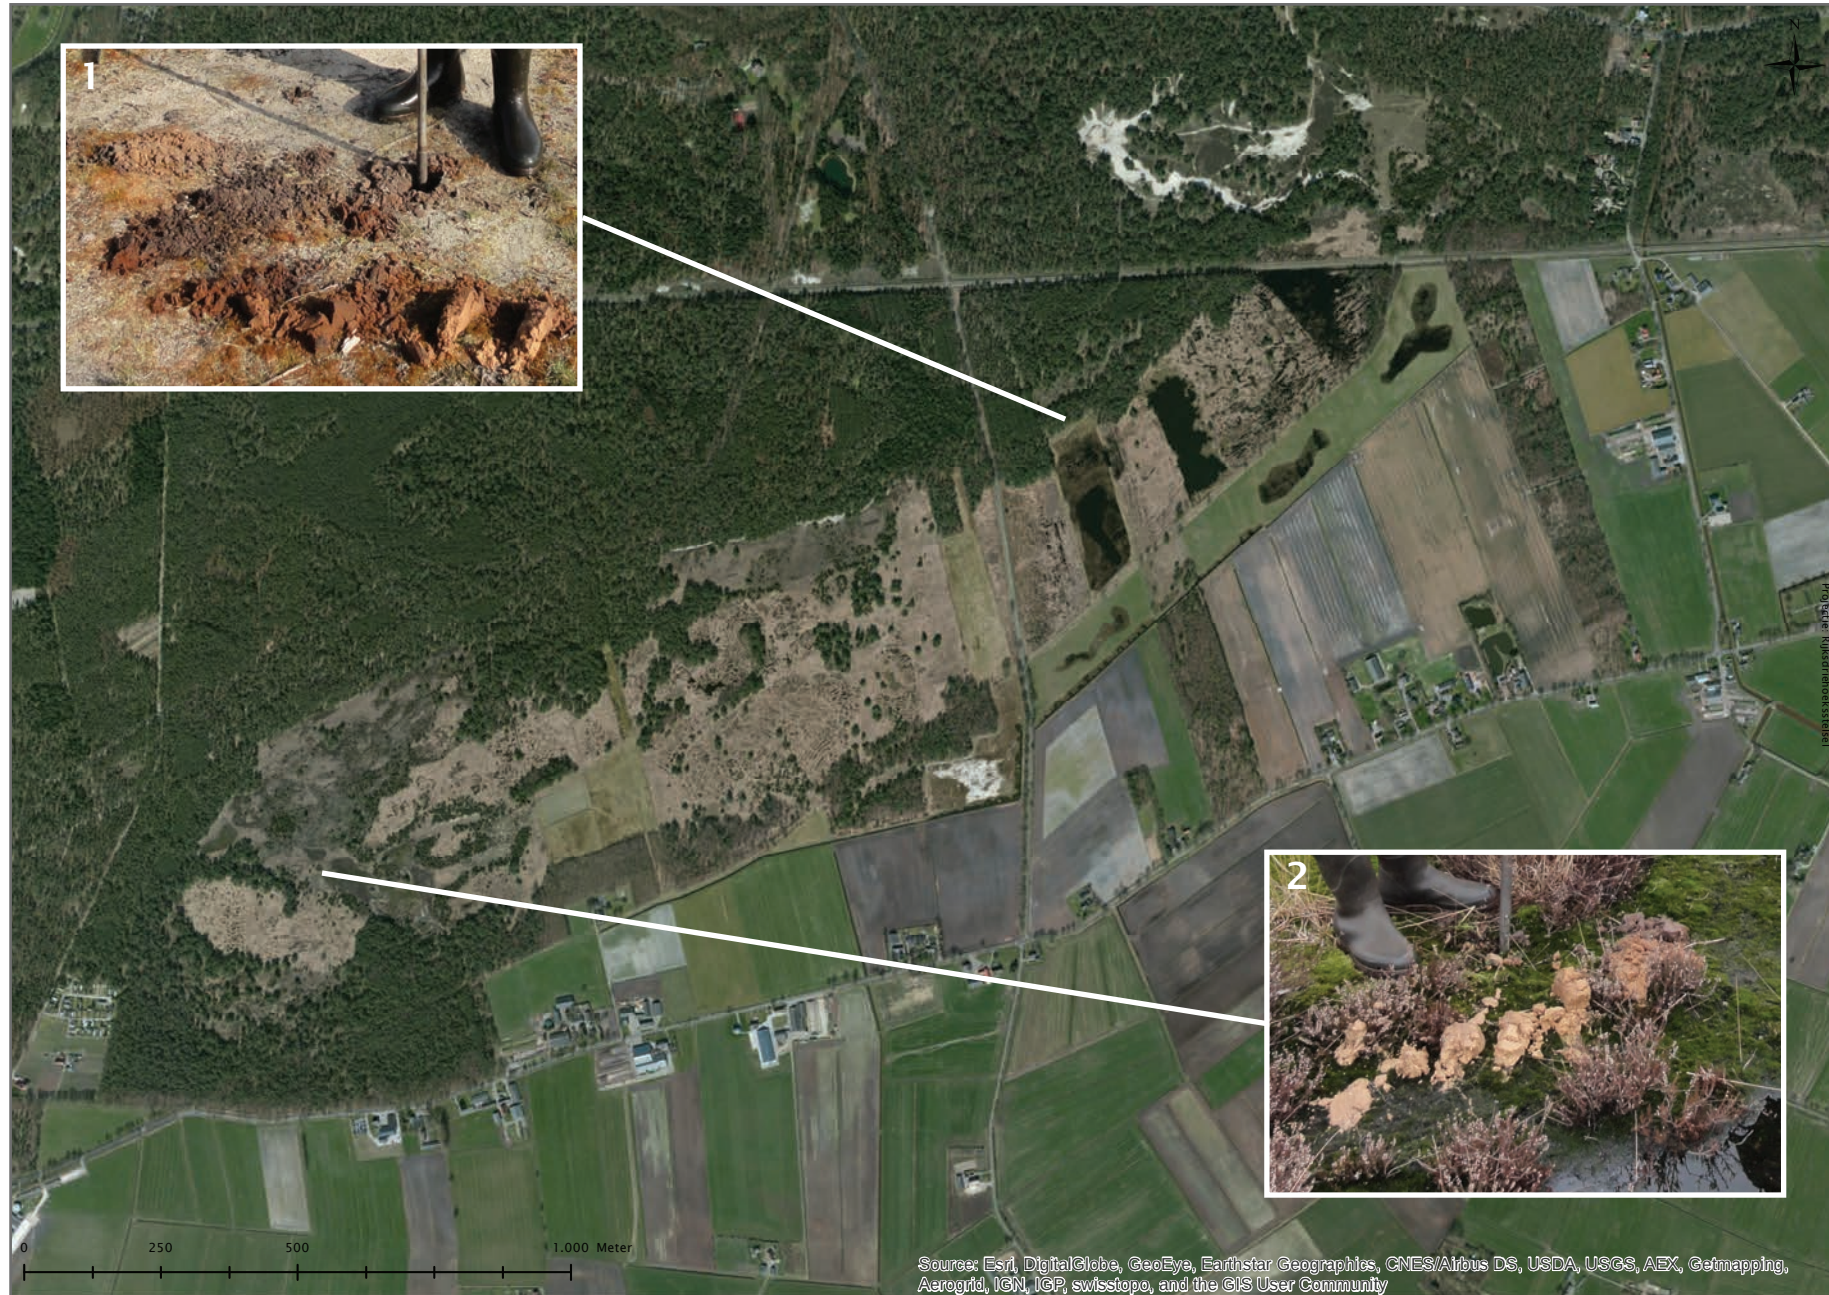
Figuur 11: Voorbeeldlocaties van twee typen onderscheiden zandbodems: 1) een 'rode podzolgrond', roodgekleurd door humuszuren en 2) een uitblazingslaagte waar alleen de C-horizont nog aanwezig is.

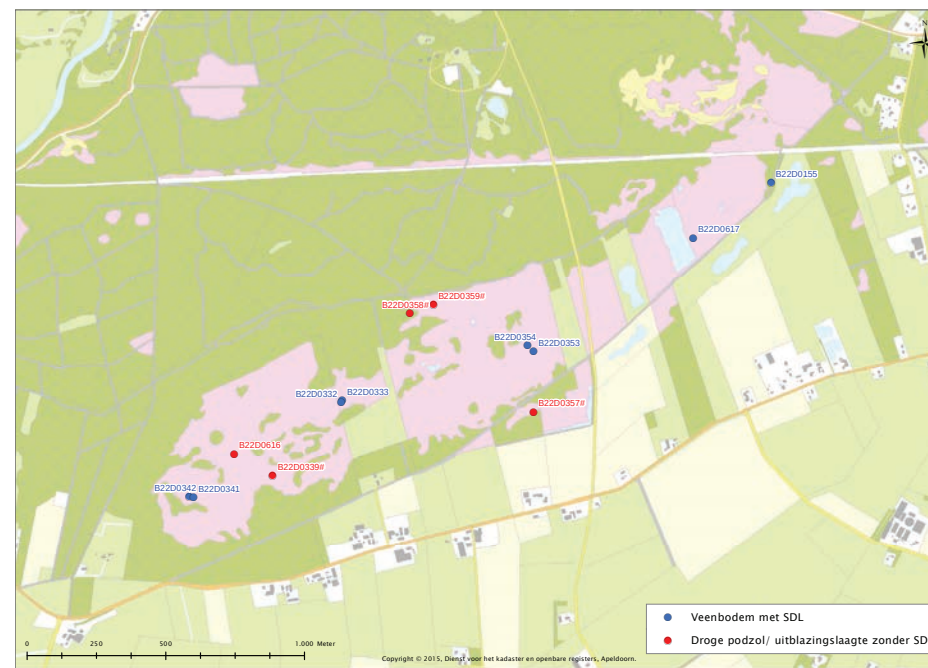
*Figuur 13: Locatie van de peilbuizen in het veen (blauw) en in de zandbodems (rood). SDL = slecht doorlatende laag. Peilbuizen met een # worden niet meer opgenomen.*

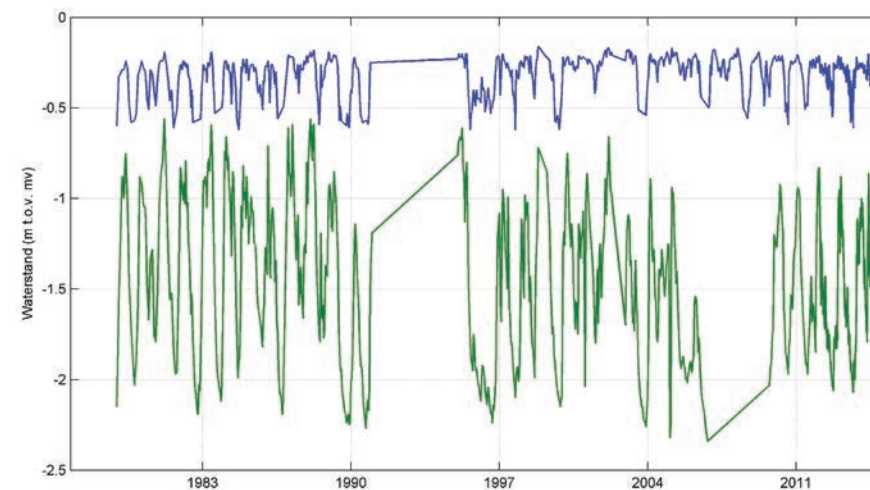
*Figuur 14: Tijd-stijghoogtegrafiek van peilbuizen B22D0353 in blauw (filter boven slecht doorlatende laag, SDL) en B22D0354 in groen (filter in zandondergrond, onder SDL). Gegevens tussen 1992 en 1995 en tussen 2006 en 2010 (alleen B22D0354) ontbreken.*

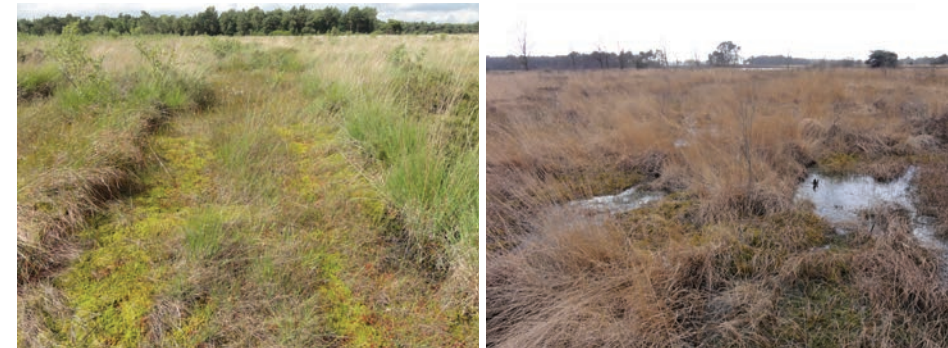
Figuur 15: Links = veenvorming beperkt zich grotendeels tot de veenputten, buiten de veenputten domineert Pijpenstrootje. Rechts = in het meest oostelijke deel komen de waterstanden tot aan maaiveld.

De waterstanden van de schijnspiegel zijn zeer stabiel maar komen alleen in het meest oostelijke deel aan maaiveld. De veengroei beperkt zich daardoor grotendeels tot de veenputten met open water in het Beerzerveld. De reden hiervoor is lokale drainage, door de grote hoeveelheid veenputten, door de gegraven plassen en door de sloten die zijn gegraven in het verleden om het veen droog te leggen. De hydrologische omstandigheden zijn daar nu dus niet overall gunstig voor het Herstellend hoogveen (H7120). Om deze omstandigheden gunstiger te maken zijn interne maatregelen ten behoeve van het verhogen van de schijnspiegel aanbevolen.

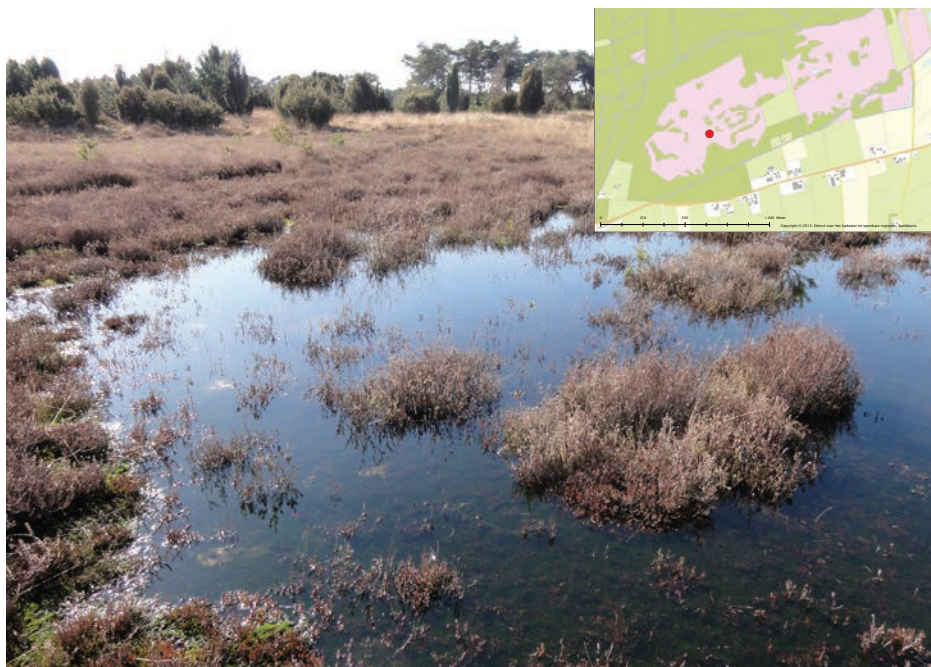
Figuur 16: 'Regionaal' grondwater aan maaiveld - Struikhei in het water. Er is hier geen sprake van slecht doorlatende lagen in de ondiepe ondergrond.

Naast het systeem dat afhankelijk is van een schijngrondwaterspiegel rustend op een slecht doorlatende laag, zijn er zandgronden zonder slecht doorlatende laag, waarbij het grondwaterregime van de vegetatie geheel wordt bepaald door de stijghoogte van het 'regionale' grondwater. De peilbuizen laten zien dat de GLG wegzakt tot 178 cm-mv en de GHG tot maximaal 31 cm-mv komt. De stijghoogte in de zandondergrond (Tabel 3) is lager dan de schijngrondwaterspiegels (Tabel 1), met name in de zomer. Er is veel variatie in de waterstanden van de verschillende peilbuizen. Zo zijn er uitblazingslaagtes met zodanig ondiepe GHG's dat er in de natte periode plekken zijn met grondwater aan maaiveld. In het zuidwestelijke deel van het Beerzerveld komt zo'n laagte voor, waarbij het grondwater in de winter boven het maaiveld stond. Struikhei stond hier met zijn voeten in het water (Figuur 16).

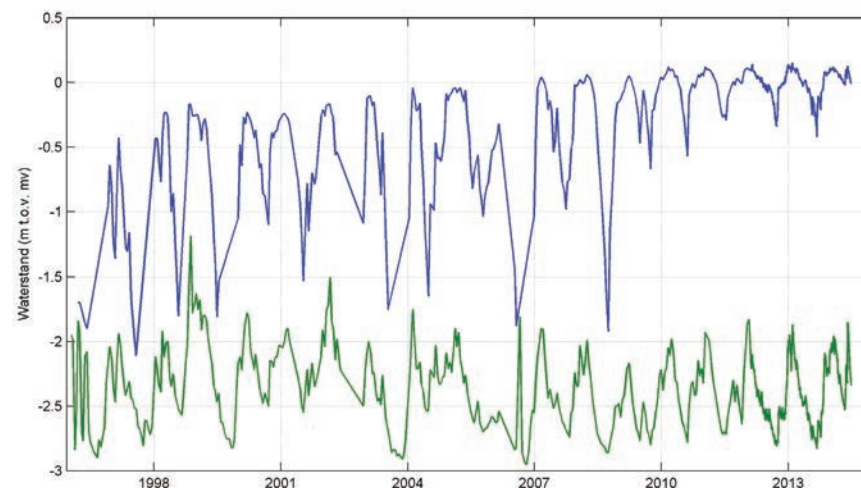
Figuur 17: Tijd-stijghoogtegrafiek van peilbuis B22D0155 (filter boven SDL = blauw, filter onder SDL = groen). Vanaf 2010 zakken de standen minder diep uit, nemen de hoogste standen toe en zijn de fluctuaties sterk afgenomen.

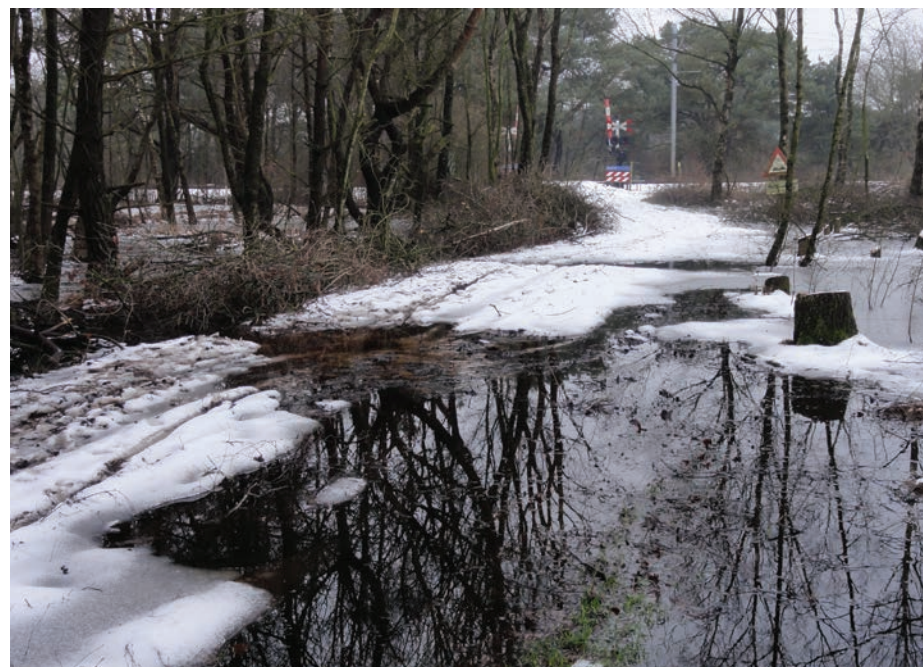
Figuur 18: 'Overloop' van het systeem afgelopen winter over de Mariënbergerdijk in het zuidoosten van het Beerzerveld.

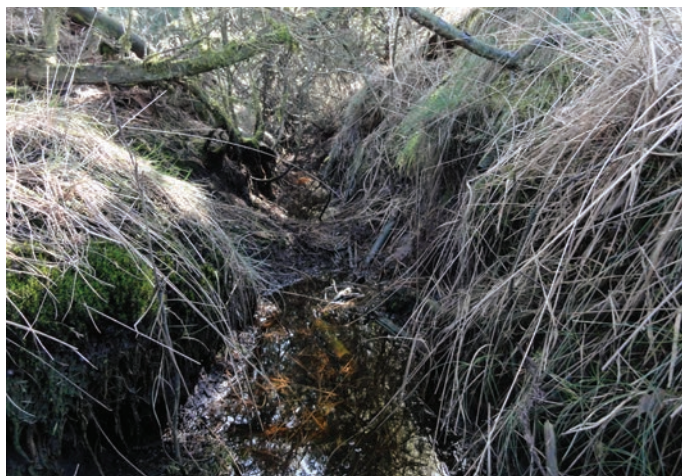
Figuur 19: Ontwateringssloot die vroeger is gegraven om het veen te ontwateren.

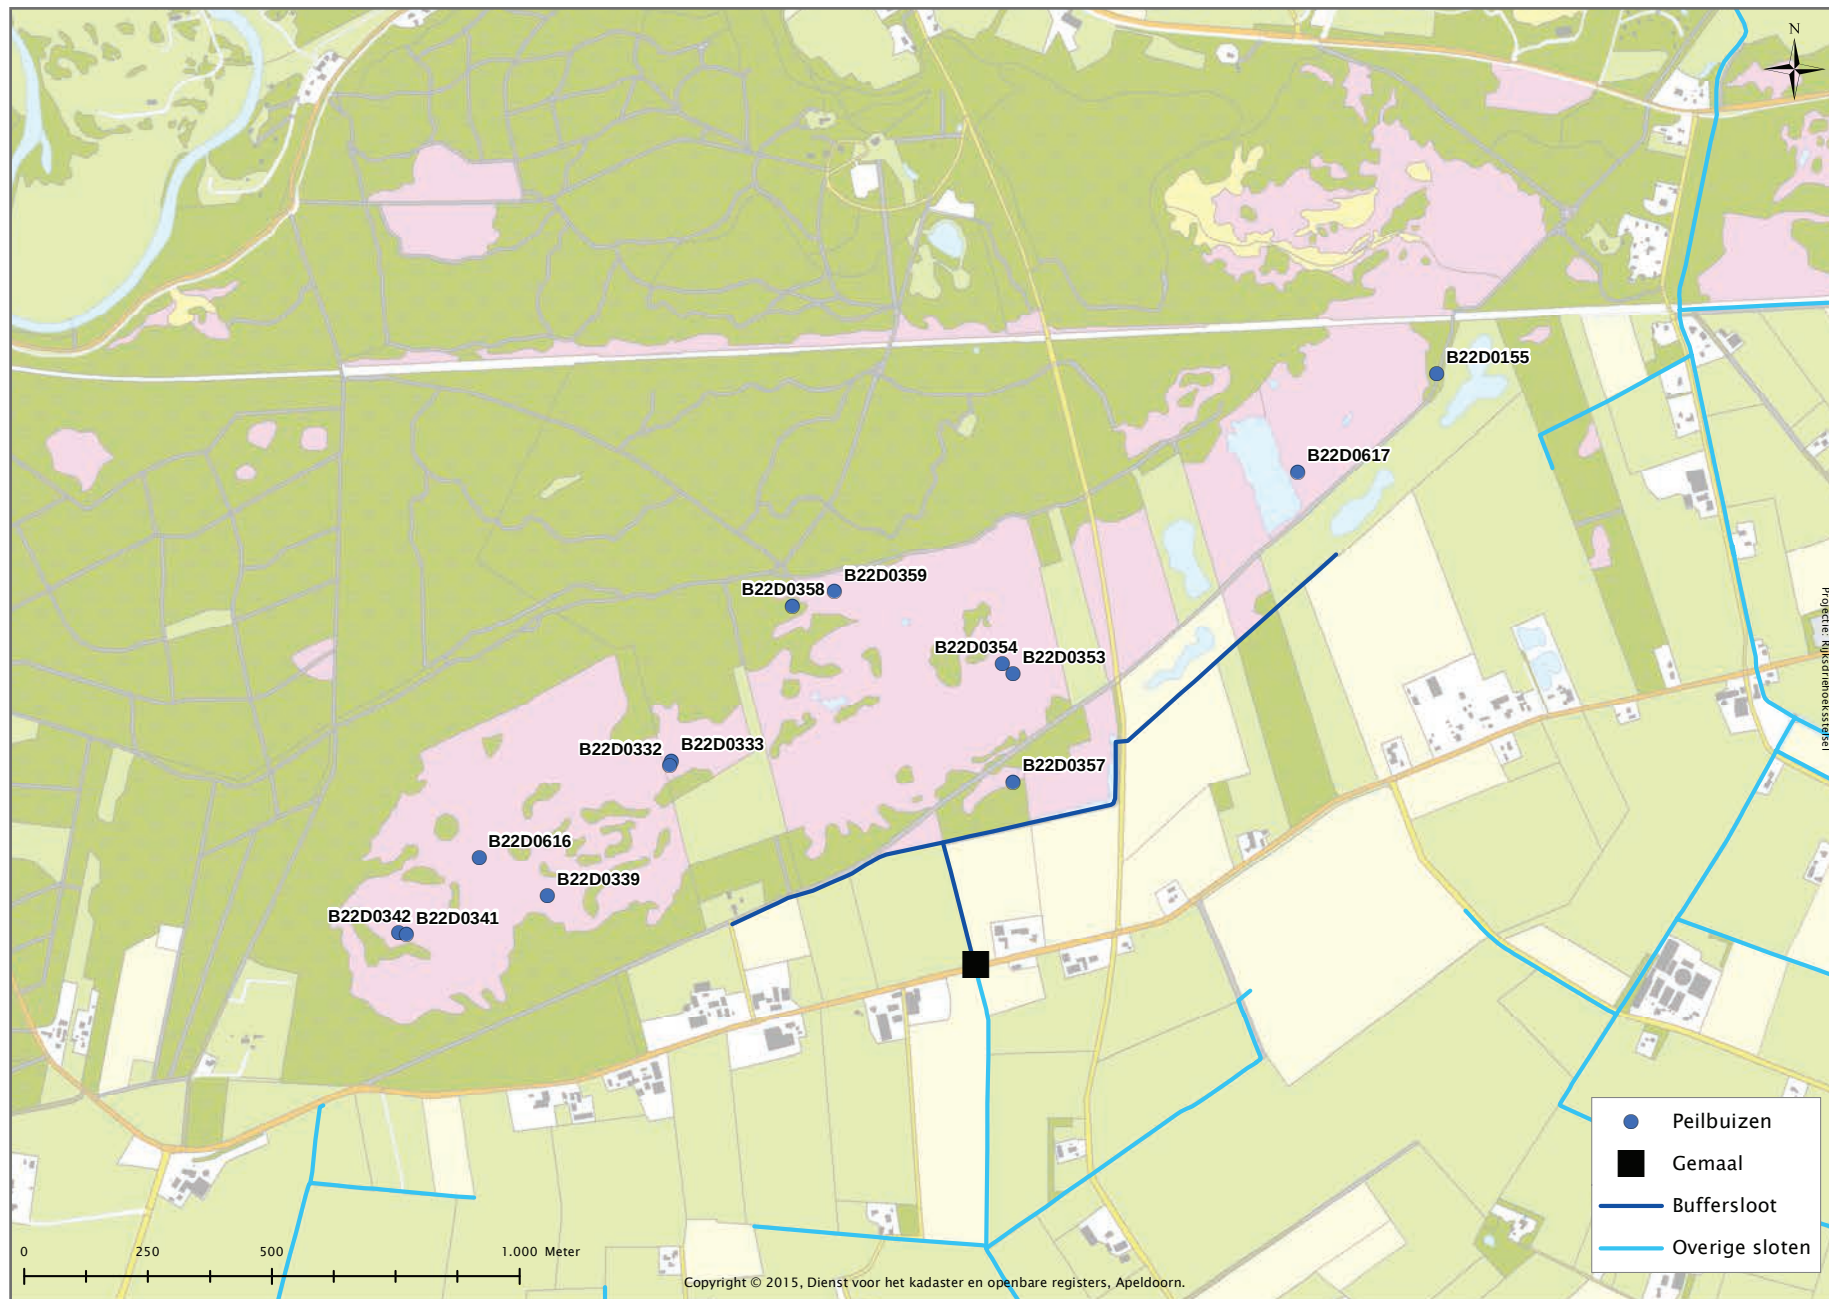
Figuur 21: Enkele grote watergangen rondom het Beerzerveld. In het midden is met donkerblauw de buffersloot aangeduid (Bron: Waterschap Vechtstromen).

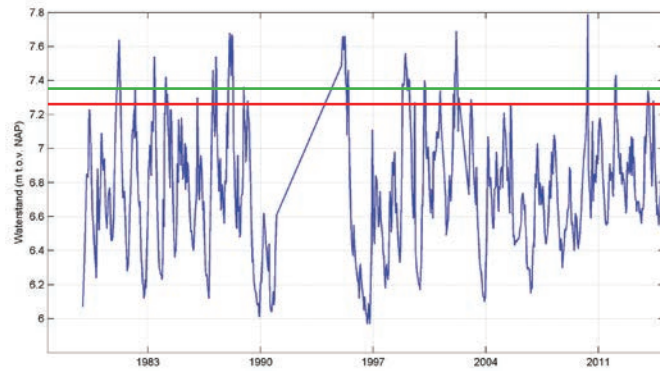
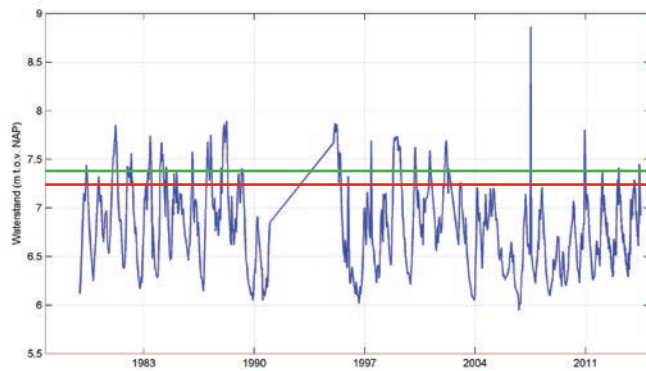
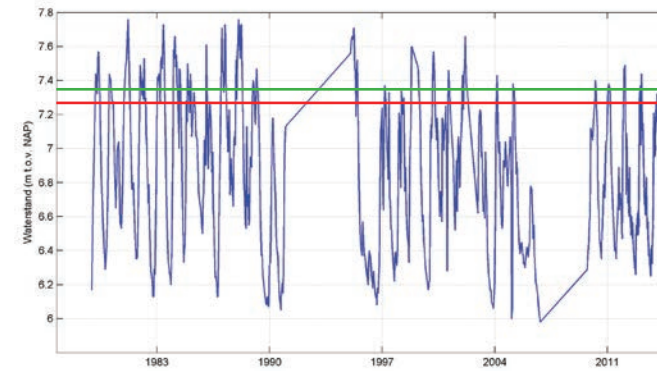
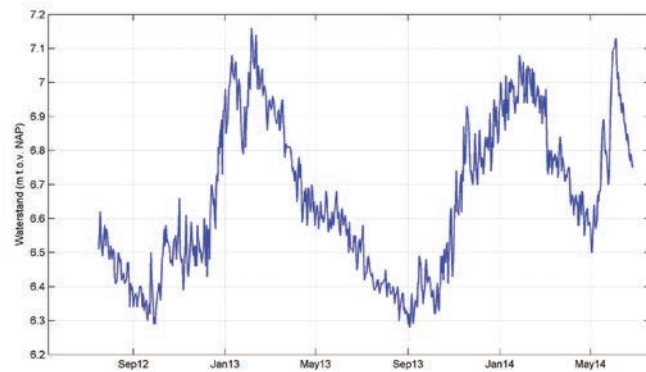
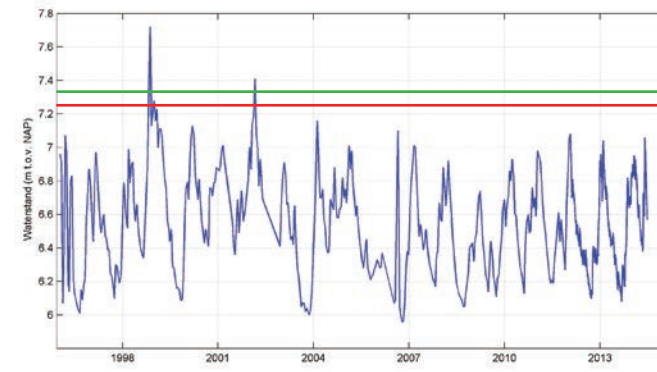
Figuur 22: Tijd-stijghoogtegrafieken van de peilbuizen (m t.o.v. NAP) in de zandbodem/zandondergrond met ingetekend het winterpeil van de buffersloot (7,25 m+NAP, rood) en het zomerpeil (7,35 m+NAP, groen). Bij B22D0617 en B22D0155 (vetgedrukt) komen de waterstanden sinds 2008 (toen de buffersloot is aangelegd) niet boven het peil van de buffersloot.

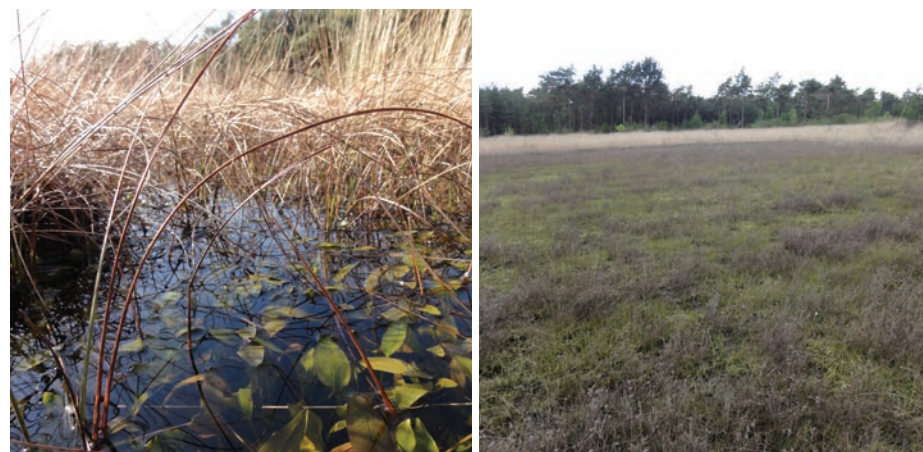
Figuur 23: Links = lokaal afstromend water, resulterend in het voorkomen van Duizendknoopfonteinkruid, ten noorden van de spoorlijn. Rechts = pioniervegetatie van vochtige heide.

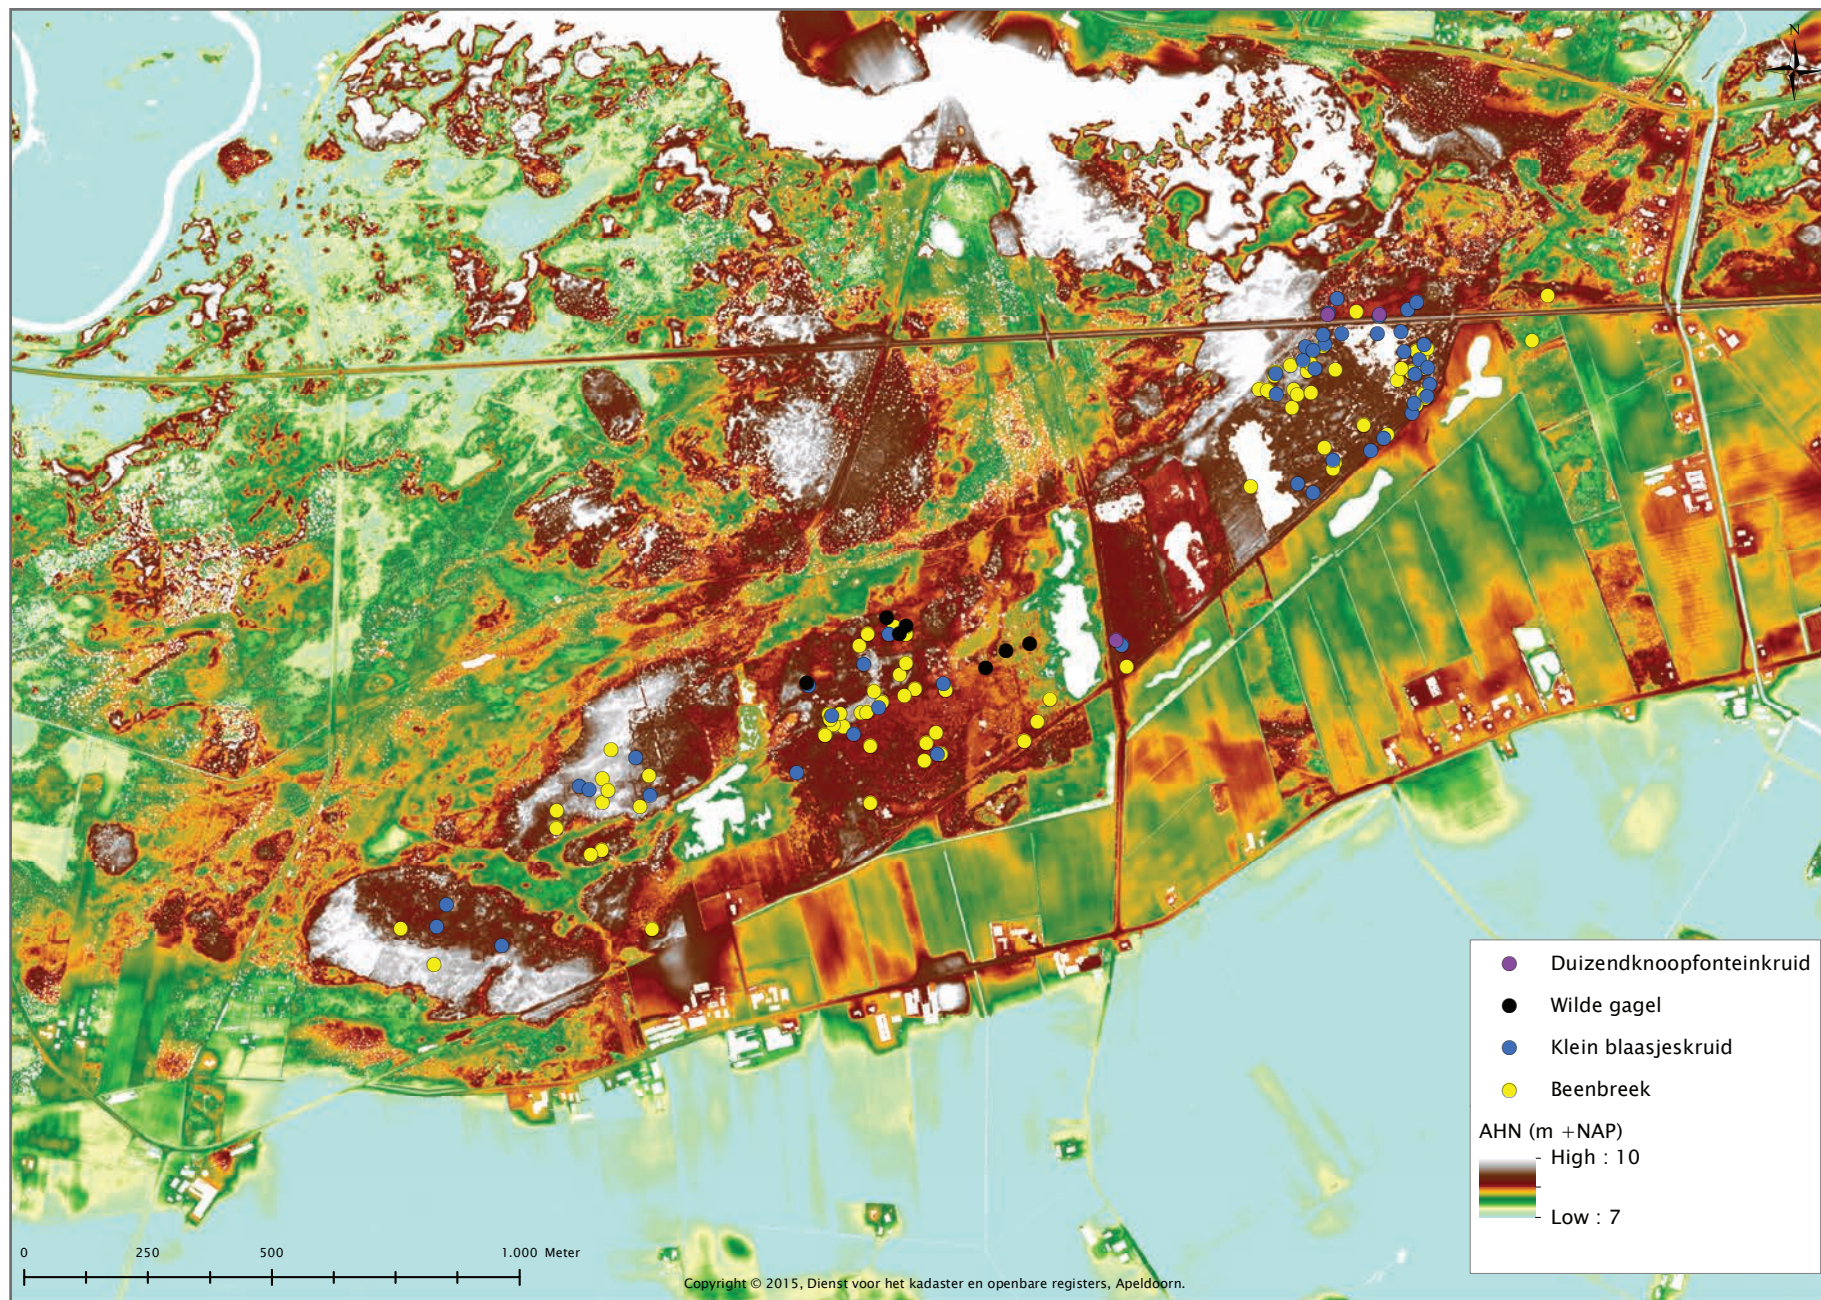
Figuur 24: Hoogtekaart van het Beerserveld met de verspreiding van soorten weergegeven die lateraal stromend water indiceren.

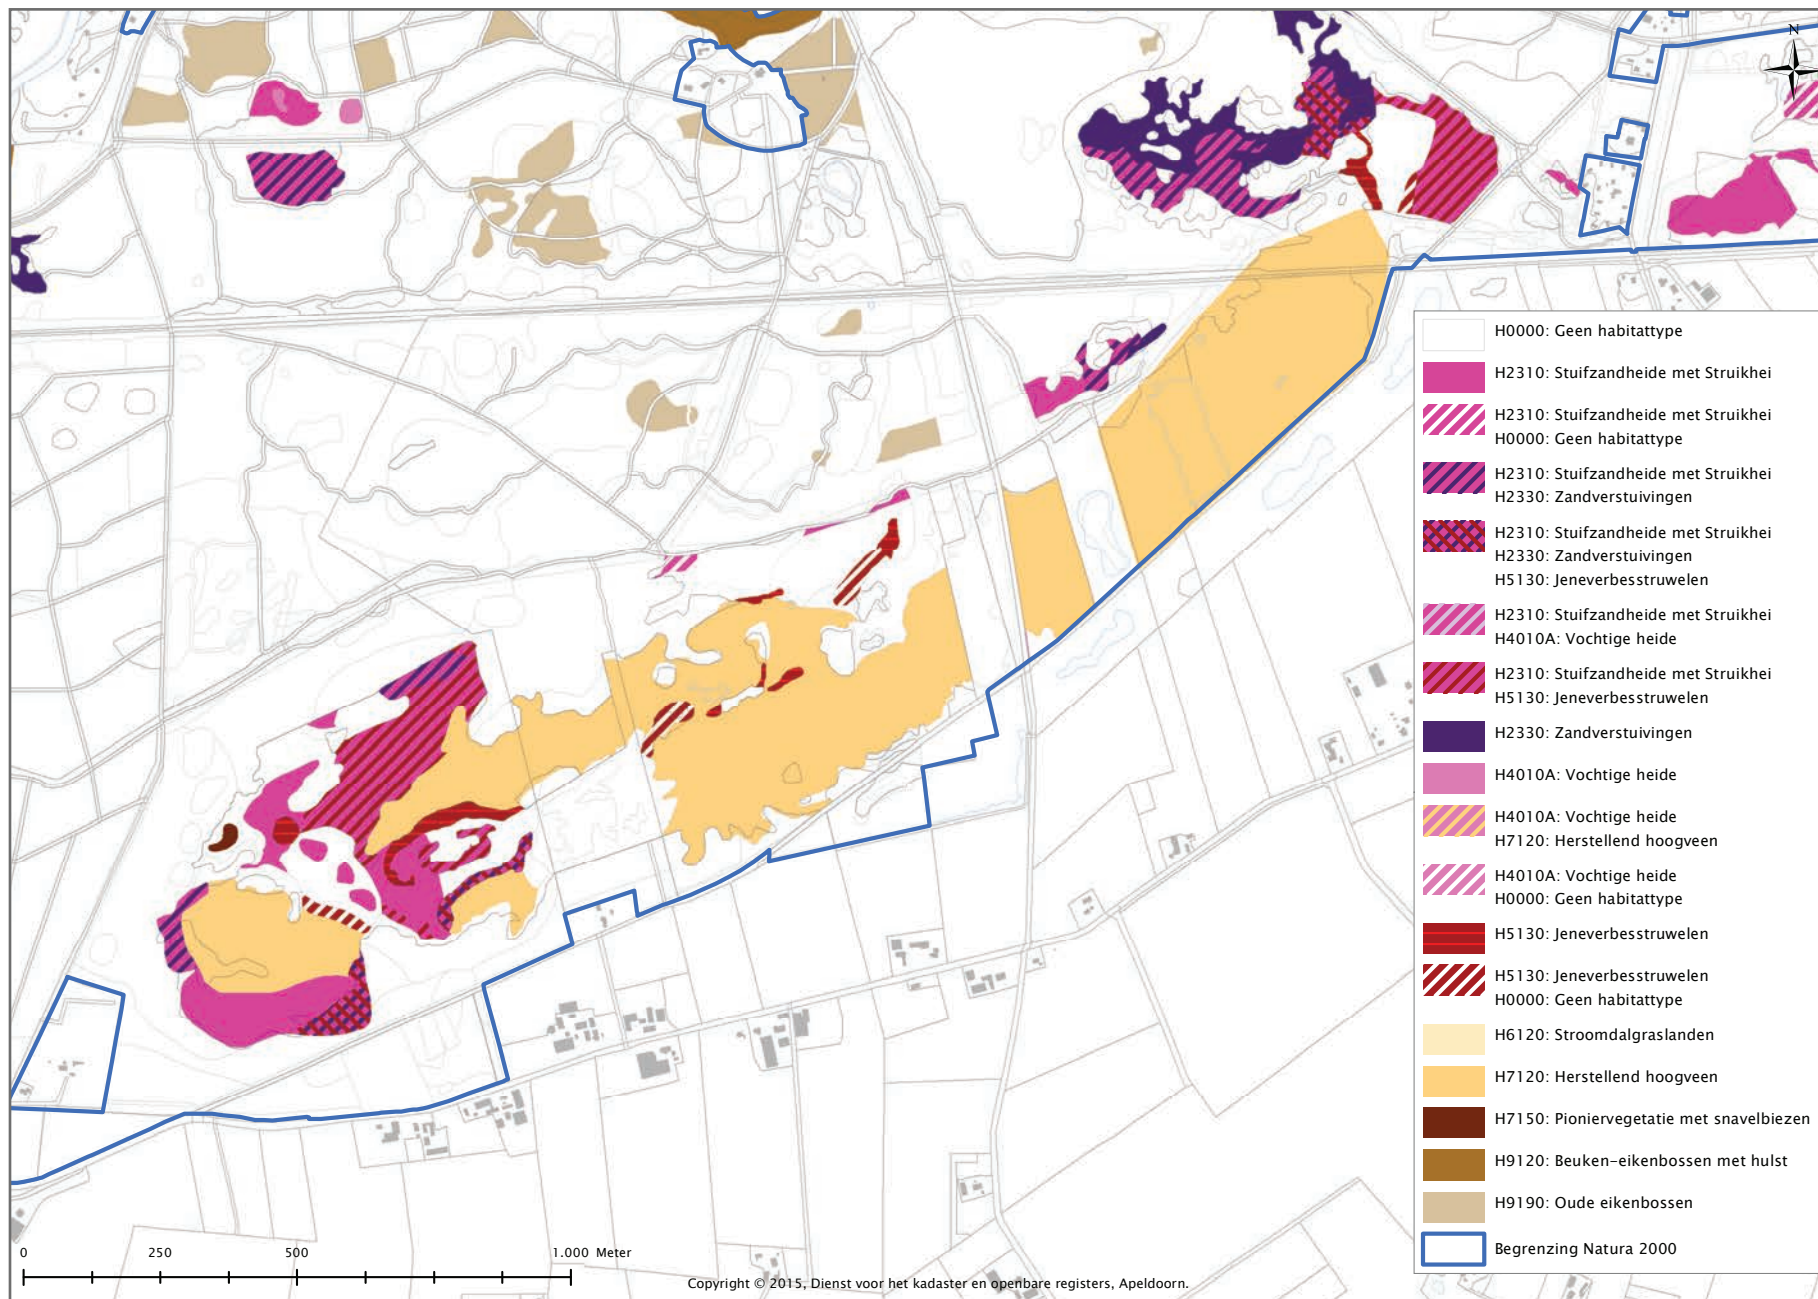
Figuur 26: Habitattypenkaart van het Beerzerveld waarop aanpassingen voor H4010A en H7120 zijn geïmplementeerd.

- op plekken met vlakvaaggronden met gleyverschijnselen (zie donkerrode vlek helemaal in het noordwesten in Figuur 26) handhaven dan wel wijzigen naar Pioniervegetatie met snavelbiezen (H7150).

Figuur 26 geeft de nieuwe habitattypenkaart weer, indien de voorgestelde wijzigingen worden geïmplementeerd.

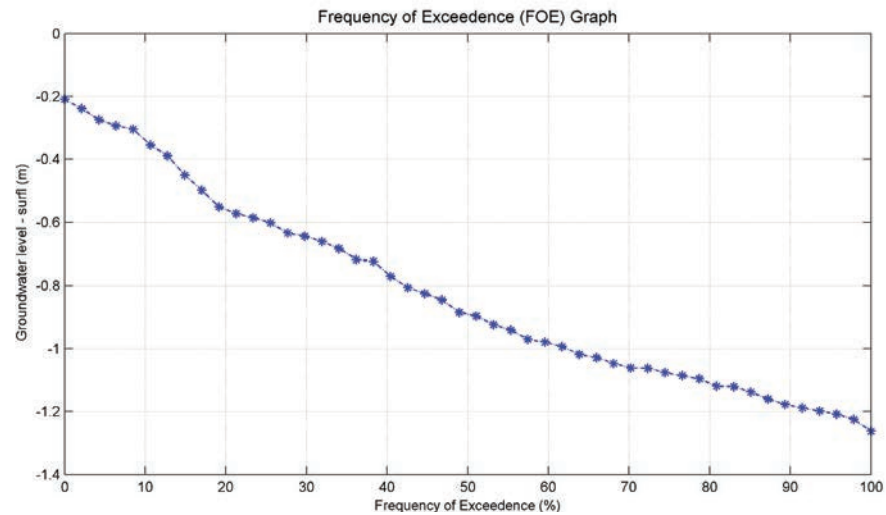
Figuur 3: Duurlijn van peilbuis B22D0339 (gemiddeld over 1978 tot en met 1990).

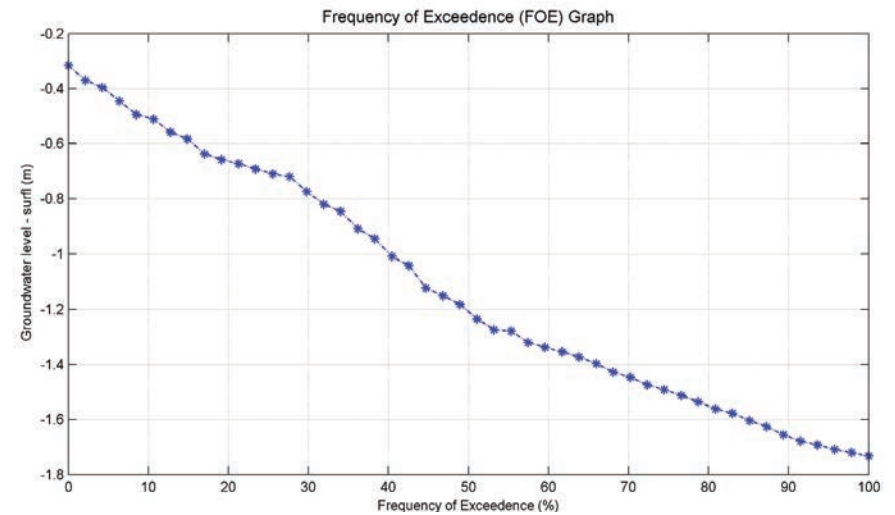
Figuur 4: Duurlijn van peilbuis B22D0357 (gemiddeld over 1978 tot en met 1990).

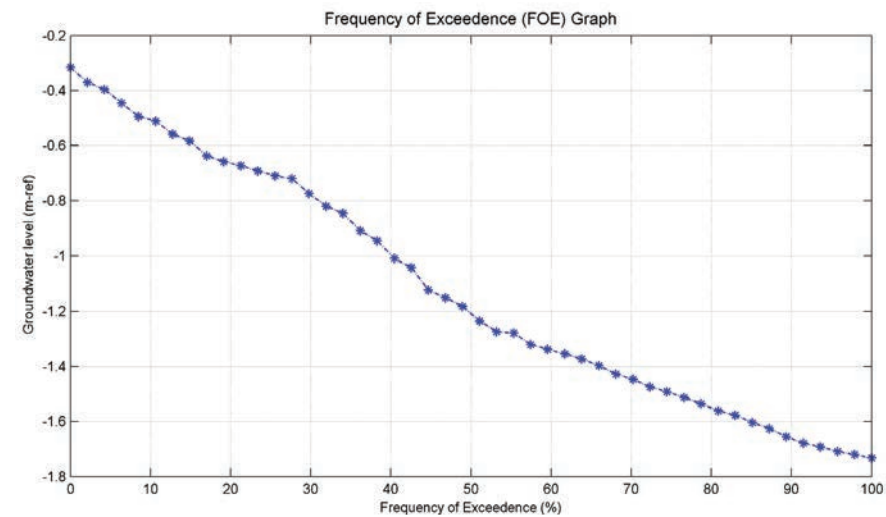
Figuur 5: Duurlijn van peilbuis B22D0358 (gemiddeld over 1978 tot en met 1990).

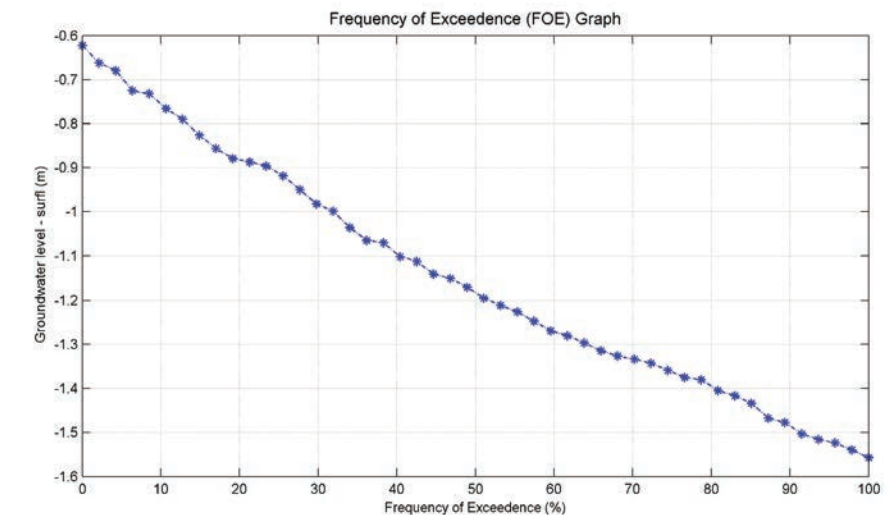
Figuur 6: Duurlijn van peilbuis B22D0359 (gemiddeld over 1978 tot en met 1990).

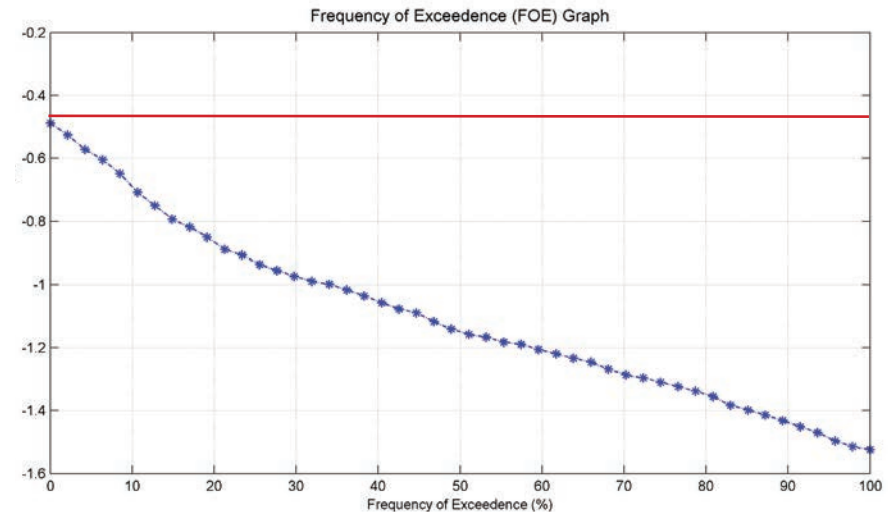
Figuur 9: Duurlijn van peilbuis B22D0616 (gemiddeld over 2004 tot en met 2014) met maaiveldhoogte (rode lijn) van de locatie met de Pioniervegetatie van snavelbiezen (H7150) ingetekend.

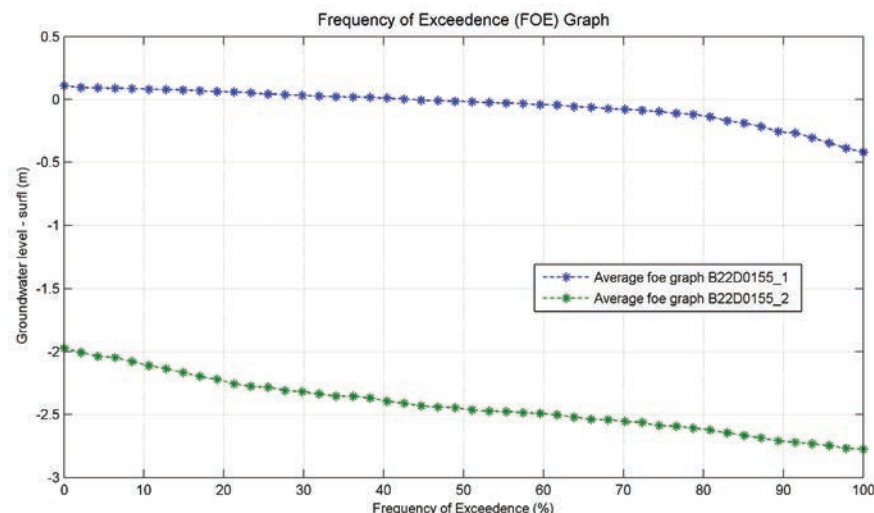
Figuur 10: Duurlijn van peilbuis B22D0155 (in de schijngrondwaterspiegel en de zandondergrond) (gemiddeld over 2009 tot en met 2013).
