# Hydro-ecologische systeemanalyse Beerzerveld – De noodzaak van interne en externe maatregelen

Technical Report · December 2015

Opdrachtgever: Provincie Overijssel  
Titel: Hydro-ecologische systeemanalyse Beerzerveld – De noodzaak van interne en externe maatregelen  
Status: Definitief  
Datum: December 2015  
Auteur(s): A.A.M. Kieskamp, A.J.M. Jansen, J. Sevink & A.T.W. Eysink  
Met medewerking van: M.A.P. Horsthuis, J.H.J. Thielemans, B. Takman  
Projectteam: T. de Meij (opdrachtgever), N. van der Fluit (procesbegeleider) (provincie Overijssel), R. van Dongen (waterschap Vechtstromen), M. Zekhuis (Landschap Overijssel), S.E. Meijer (Vitens), A. Dankelman, B. Zandman en I. Hageman (LTO)

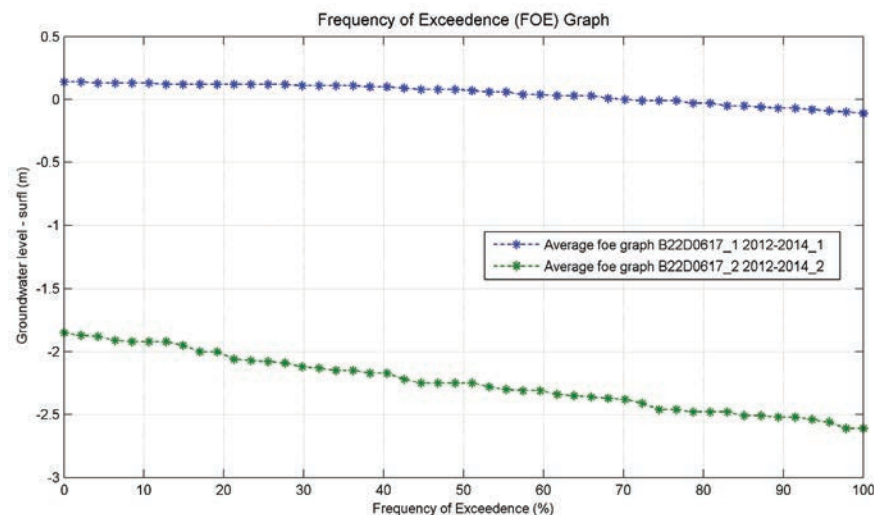
Figuur 11: Duurlijn van peilbuis B22D0617 (in de schijngrondwaterspiegel en de zandondergrond) (gemiddeld over 2012 tot en met 2014).

Tussen peilbuis B22D0617 en de Beerzerhooiweg en ten westen van de Beerzerhooiweg zijn de waterstanden zeer stabiel met maximale fluctuaties van 30 centimeter. Echter komen hier de waterstanden niet hoger dan 17 cm-mv

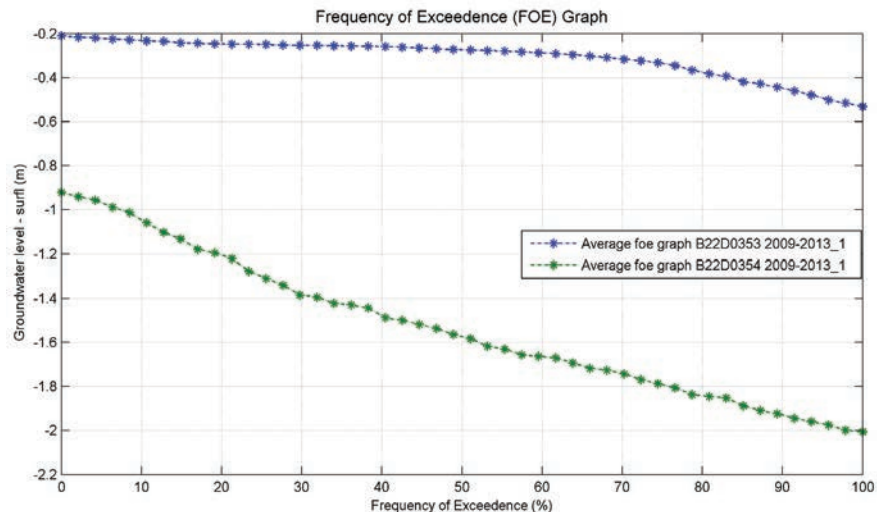
Figuur 12: Duurlijnen van peilbuizen B22D0353 (in de schijngrondwaterspiegel) en B22D0354 (in de zandondergrond) (gemiddeld over 2009 tot en met 2013).

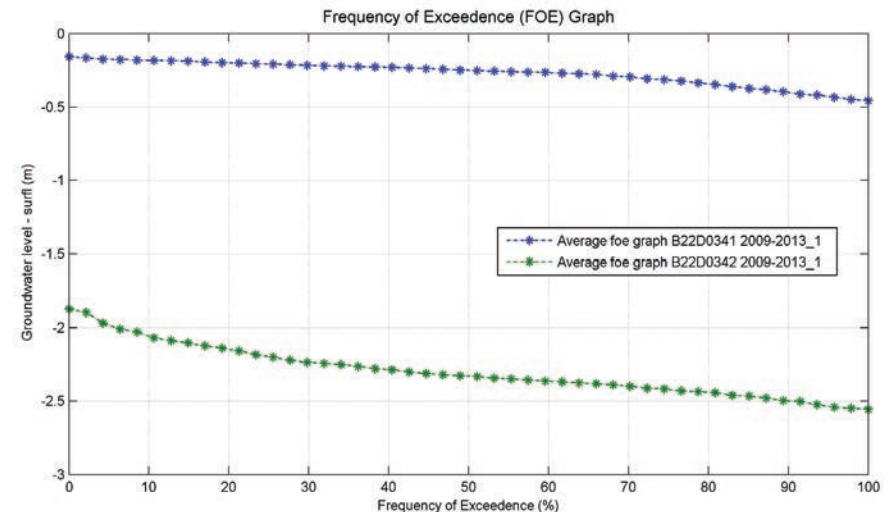
Figuur 14: Duurlijnen van peilbuizen B22D0341 (in de schijngrondwaterspiegel) en B22D0342 (in de zandondergrond) (gemiddeld over 2009 tot en met 2014).

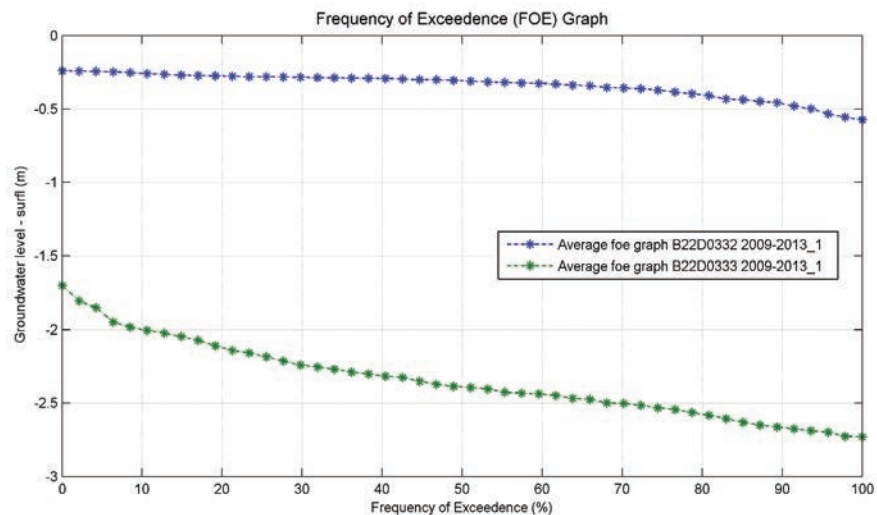
Figuur 13: Duurlijnen van peilbuizen B22D0332 (in de schijngrondwaterspiegel) en B22D0333 (in de zandondergrond) (gemiddeld over 2009 tot en met 2013).

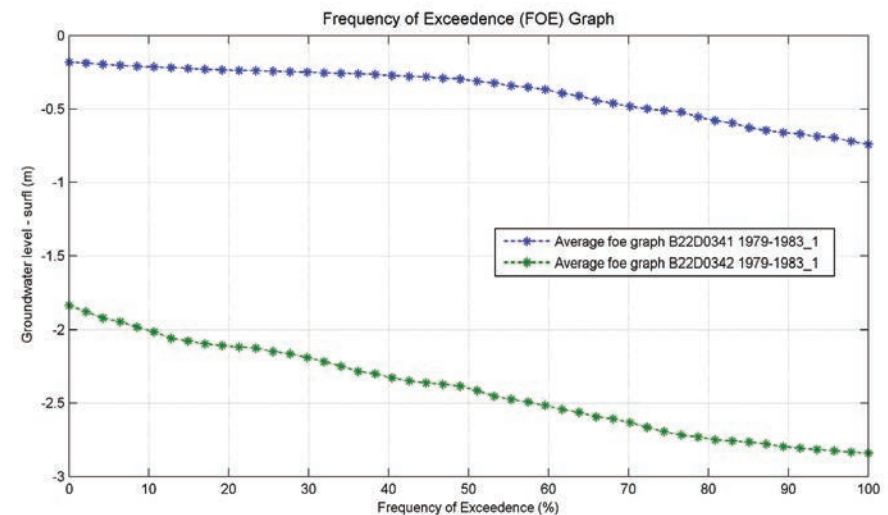
Figuur 15: Duurlijnen van peilbuizen B22D0341 (in de schijngrondwaterspiegel) en B22D0342 (in de zandondergrond) (gemiddeld over 1979 tot en met 1983).
