# Herstel van de slenkenstructuur ten noorden van het Kleine Turfgat (Boetelerveld)

Uitwerking Natura 2000-maatregel M16

Opdrachtgever: Pratensis namens gemeente Raalte  
Titel: Herstel van de slenkenstructuur ten noorden van het Kleine Turfgat (Boetelerveld)  
Status: Definitief  
Datum: 24 oktober 2016  
Auteur(s): A.A.M. Kieskamp & H. Smeenge  
Projectleider Bosgroepen: G.H. Bulten  
Kwaliteitsborging: A.J.M. Jansen & L.J.L. van den Berg  
Foto's: A.A.M. Kieskamp & A.J.M. Jansen  
Kaartmateriaal: Copyright © 2016, Dienst voor het kadaster en openbare registers, Apeldoorn  
Projectnummer: 15.55.1407.01

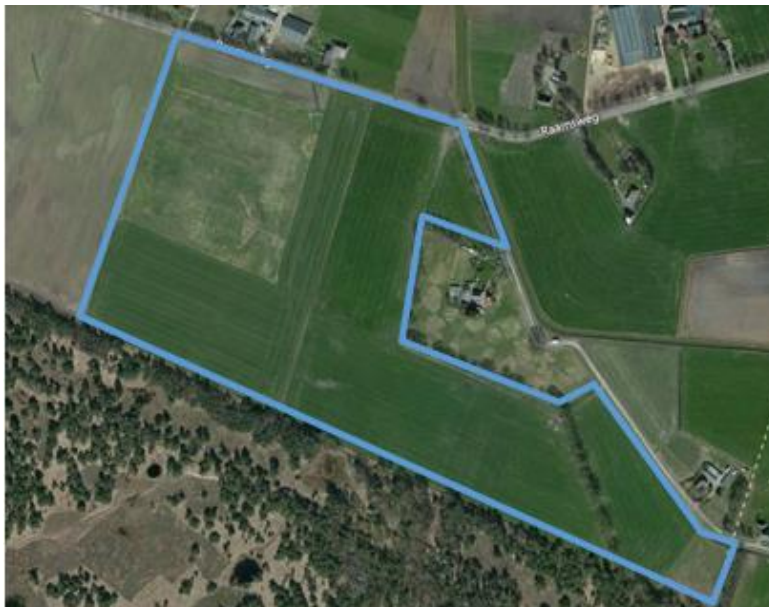
*Figuur 1: Begrenzing van het M16-gebied ten noorden van het Boetelerveld (bron: Bing Maps).*

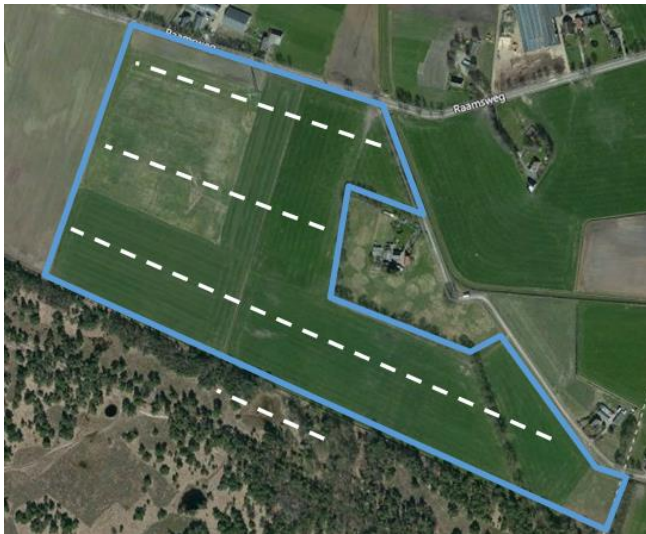
*Figuur 2: Locatie van de vier raaien in het gebied dat begrensd is als M16 en in het Kleine Turfgat (bron: Bing Maps).*

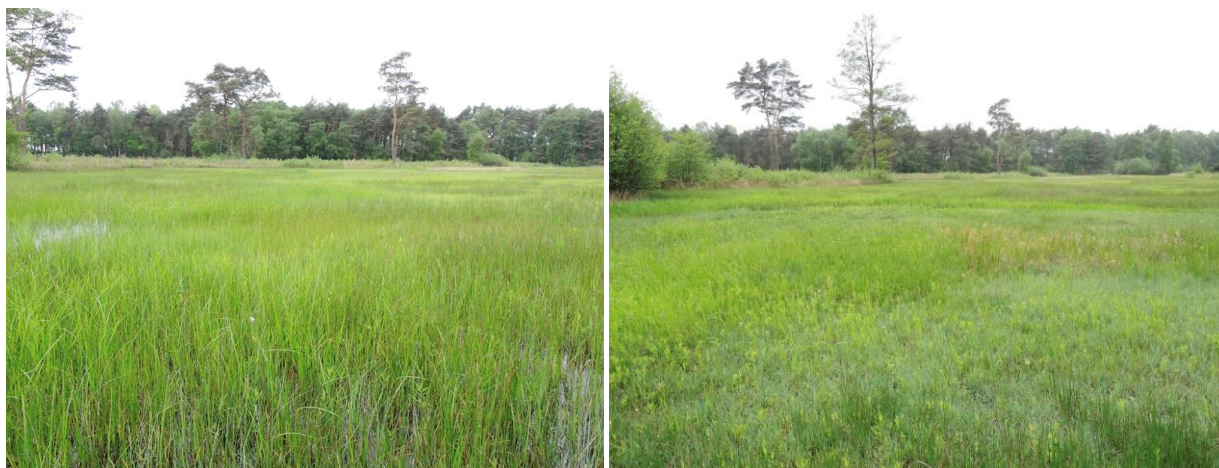
*Foto 1 (links): Een slenk zonder oppervlakkige afvoer in het Brecklenkampse Veld (Noordoost-Twente) met omringende hogere gronden. Tussen de plas in de slenk en de hogere, beboste gronden bevindt zich blauwgrasland, zie Foto 2: Blauwgrasland (op de voorgrond) heeft zijn naam te danken aan de blauwe tot zeegroene kleur van zijn aspectbepalende soorten, zoals Blauwe zegge. Het blauwgrasland wordt hoger op de helling gevolgd door heischrale graslanden en/of vochtige heiden. De hoogste delen zijn hier, in het Brecklenkampse Veld bebost, maar kunnen ook bedekt zijn met droge heiden. Foto's: André Jansen.*

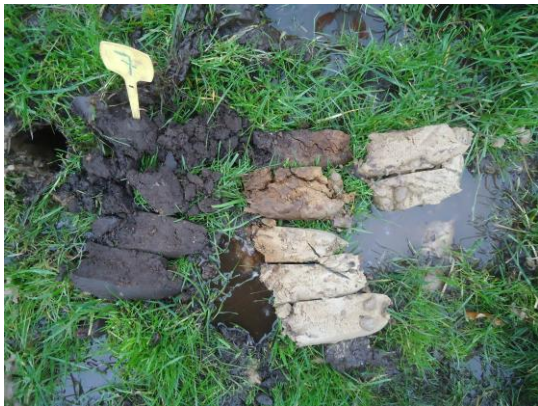
*Foto 3: Veldpodzolgrond met een A-, B- en C-horizont (zwart, bruin en grijs). Foto: Ariët Kieskamp.*

- Veldpodzolen op de ruggen (Foto 3)  
In de ruggen treedt van nature regenwater in de bodem en zijgt naar beneden richting het grondwater. De neerwaartse beweging van het (zure) regenwater zorgt voor deze typische humusprofielen.

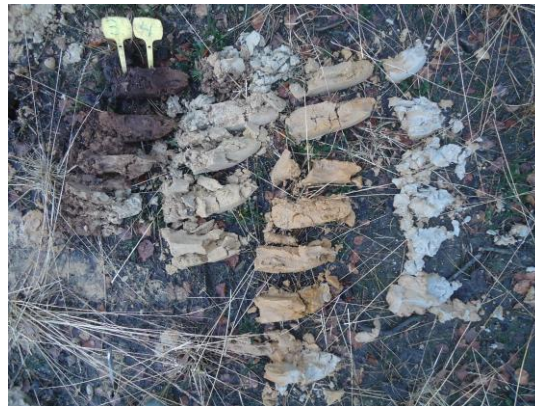
*Foto 4: Gooreerdgrond met een A- en C-horizont (zwart en grijs) en roest dieper dan 35 cm-mv. Foto: Ariët Kieskamp.*

- Gooreerdgronden op overgang van de ruggen naar de slenken (Foto 4)  
De randen vormen het kantelpunt tussen infiltratie in de zomer/nazomer en kwel in de winterperiode. Het grondwater treedt zijdelings uit en stroomt oppervlakkig d.w.z. over maaiveld of door de wortelzone van de vegetatie naar de lagere delen van de slenk.

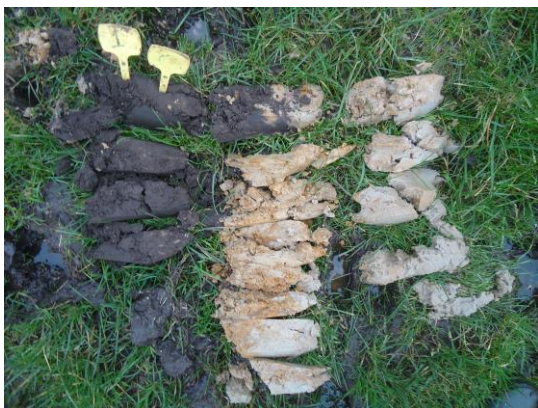
*Foto 5: Beekeerdgrond met eveneens een A- en C-horizont en roest binnen 35 cm-mv. Foto: Ariët Kieskamp.*

- Beekeerdgronden in de laagten (Foto 5)  
Hier treedt meer grondwater uit, dat ijzerrijk is en in het bodemprofiel zichtbaar is aan roestvlekken. Het grondwater zakt in de zomer/nazomer van nature niet dieper weg dan 80 cm.

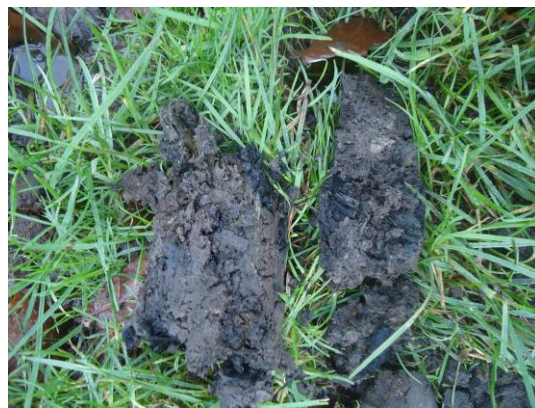
*Foto 6: Veen met herkenbare resten van Riet, op één locatie aangetroffen. Foto: Ariët Kieskamp.*

- Veengronden op de natste plekken (Foto 6)  
Op plekken die jaarrond nat zijn, worden biologische afbraakprocessen geremd of ze vinden zelfs niet meer plaats. Hierdoor ontstaan veengronden. Er is op één locatie nog veen aangetroffen: net ten noorden van het Kleine Turfgat. Vroeger moet op meer plaatsen in de laagste delen van de slenk veen hebben gelegen, maar dat is afgegraven of door inklinking en oxidatie verdwenen.

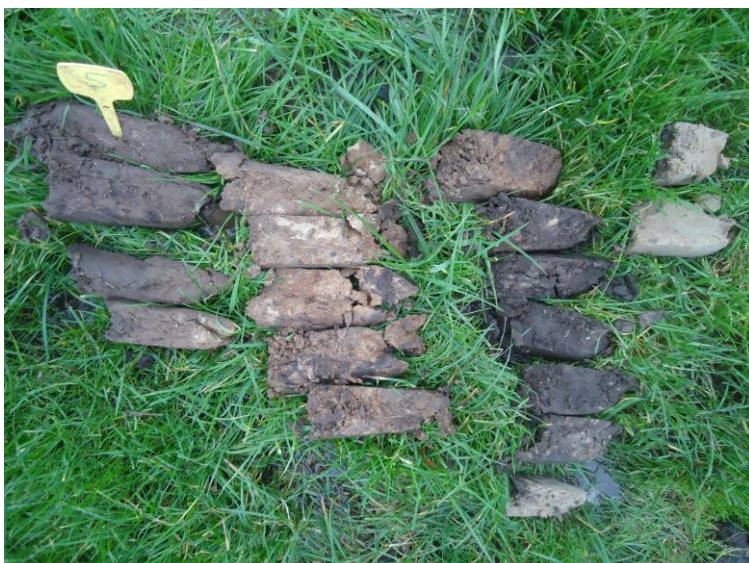
*Foto 7: Profiel dat tot ruim een meter onder maaiveld is gediepploegd. Opgebracht materiaal, het fossiele maaiveld en het moedermateriaal zijn vermengd. Elke rij met uitgeboorde grond staat voor een diepte van 40 cm. Linksboven ligt de grond aan de bovenzijde van het profiel, rechtsonder de onderzijde.*

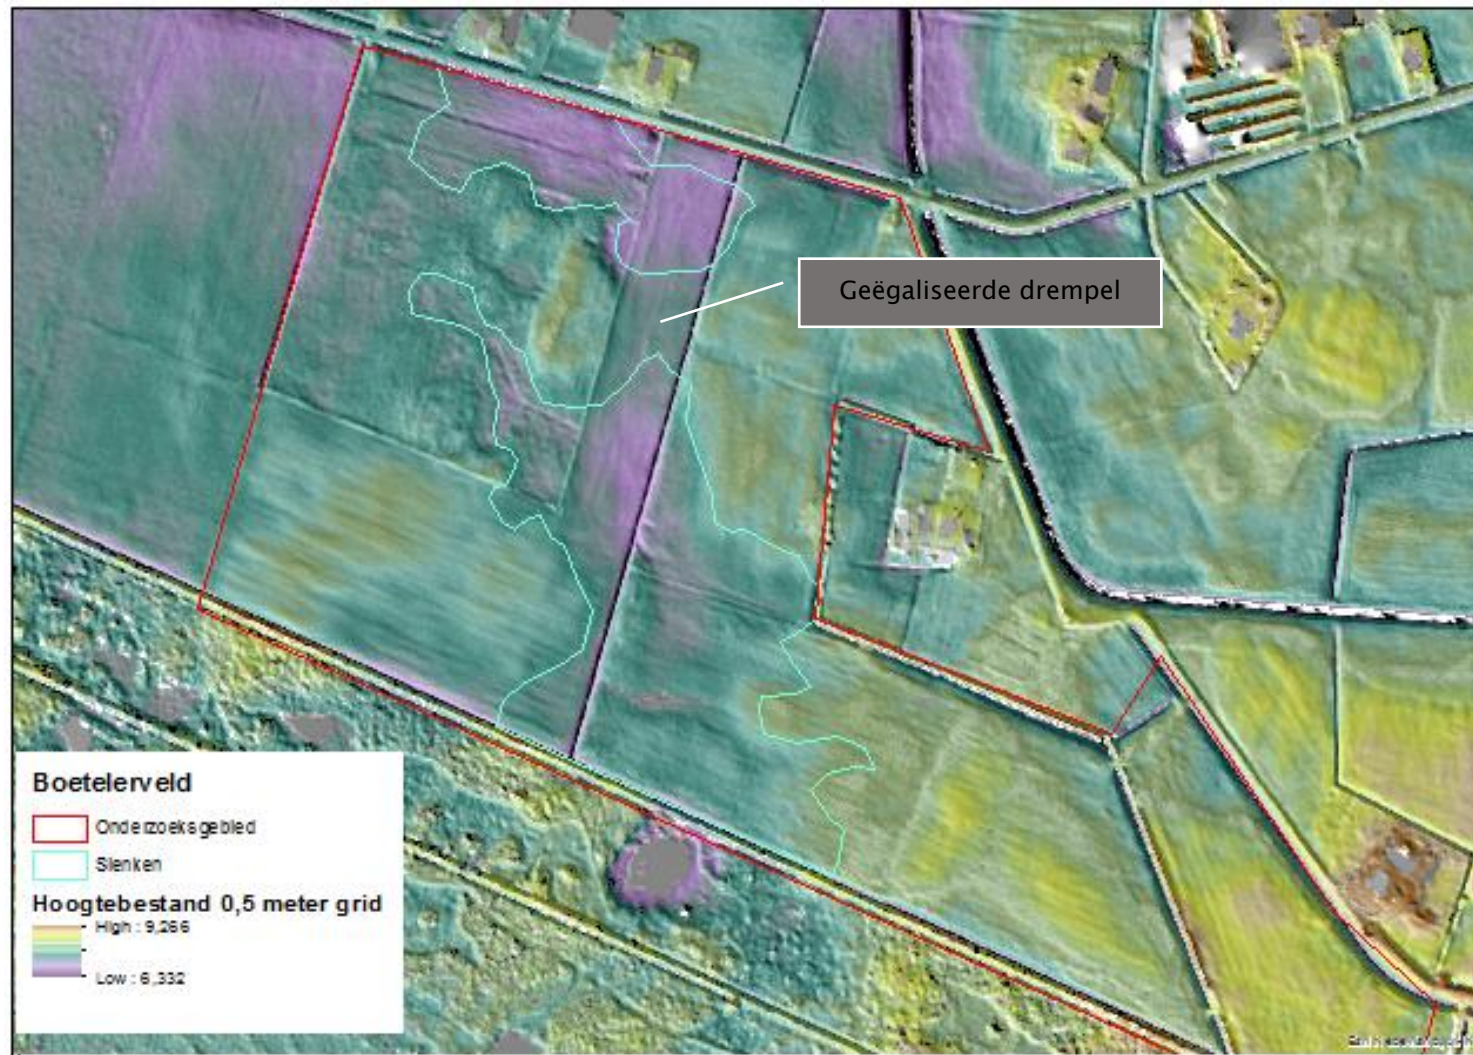
*Figuur 7: Ligging van de historische slenken, gebaseerd op het Actueel Hoogtebestand Nederland (AHN) en de bodemkartering.*

Het is duidelijk dat herstel van de hele slenkenstructuur (Figuur 7) noodzakelijk is ten behoeve van het Kleine Turfgat. Voor de inrichting van het gebied zijn de uitgangspunten als volgt:
