**NATURA 2000-GEBIED: WIERDENSE VELD**  
**VERSLAG VELDBEZOEK DD. 15 JUNI 2018**

15 juni 2018, 9.00-13.00 uur

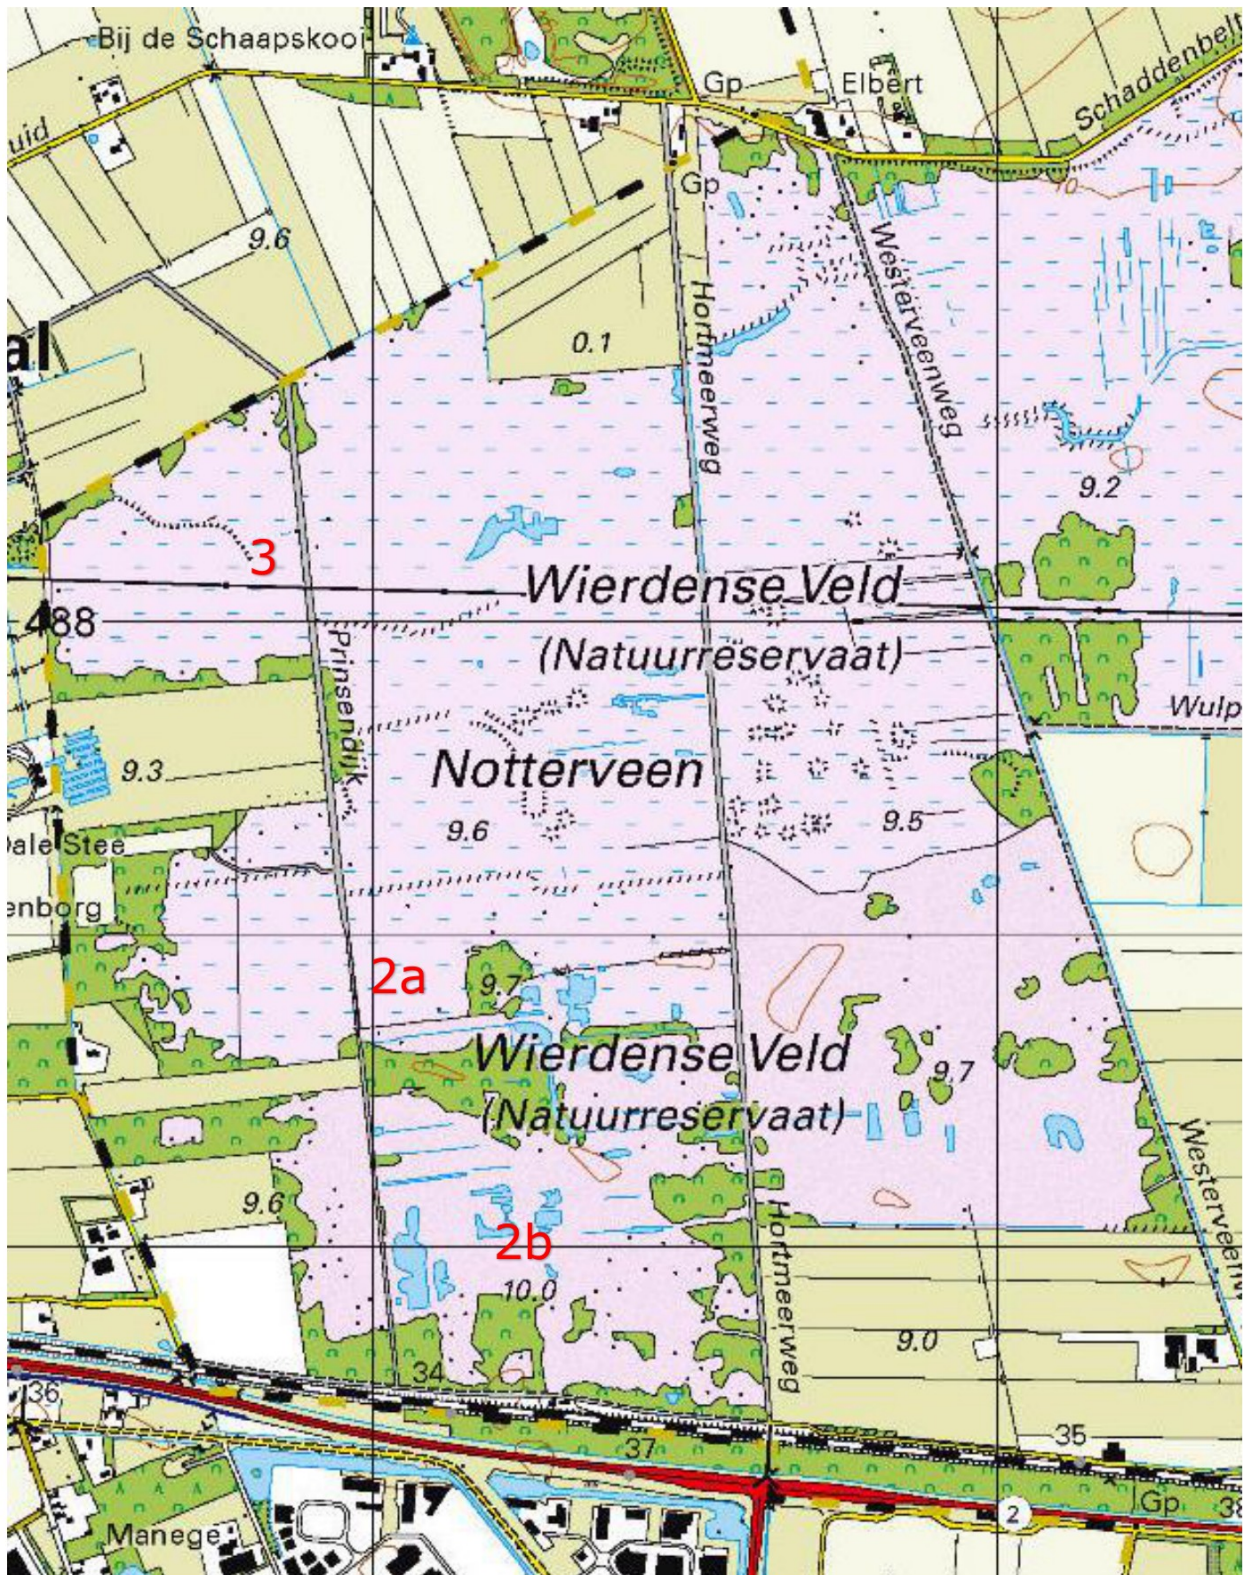
Figuur 1.2. Natterveen. 2a. Veenplassen aan de oostkant van de Prinsendijk; 2b Veenplassen zuidzijde; 3 Herstelend hoogveen aan de noordwestkant van het Wierdense Veld (tevens westelijk van Prinsendijk).

Aan de zuidzijde van het Notterveen liggen enkele mooi ontwikkelde laagtes met open water. Hierin komt Waterveenmos voor, evenals Ronde zonnedaauw, Veenpluis en Witte snavelbies. Daarnaast is er her en der sprake van bultvorming door veenmossen. Op enkele plekken komen Kleine veenbes en Lavendelheide voor.

Eén laagte is op grote schaal begroeid met riet. Dit wijst op contact met het grondwater. Deze laagte kon vanwege de natte terreinomstandigheden niet bereikt worden om een beter beeld van de situatie ter plekke te krijgen.
