# Verslaglegging

## NATURA 2000-GBIED: OLDE MATEN & VEERSLOOTSLANDEN VERSLAG VELDBEZOEK DD. 23 MEI 2018

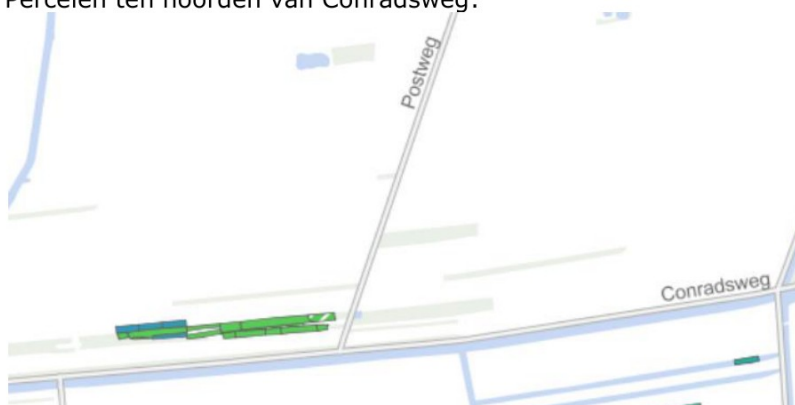
Percelen ten noorden van Conradsweg:

5. Percelen bij Conradsweg:  
De percelen die op de kaart zijn aangegeven als veenmosrietland (H7140B) zijn verlande petgaten. Er komen soorten voor als kamvaren, ronde zonnedaauw, draadzegge, biezenknoppen en tormentil. Het beheer, in de zomer maaien, is al jarenlang bestendig. Vorig jaar zagen we bij het bezoek boompjes staan die al meerdere jaren niet bij het maaien zijn meegenomen, waardoor ze te groot zijn om nog te maaien. Aandachtspunt voor het beheer was daarom dat ook bosopslag bij het maaien goed verwijderd wordt. Dit jaar zien we dat het wel gemaaid is. Dit is echter nog niet helemaal correct gedaan. Het habitattype handhaaft zich hier verder goed.  
Het perceel blauwgrasland op de HT kaart is evenals bij het vorige veldbezoek (2016 en 2017) nader bekeken: er lijkt hier sprake van een misinterpretatie van de karteergegevens, dit zal bij de volgende SNL kartering worden rechtgezet. Er is geen sprake van H6410. Wij constateren geen afwijkingen ten opzichte van de verwachtingen.

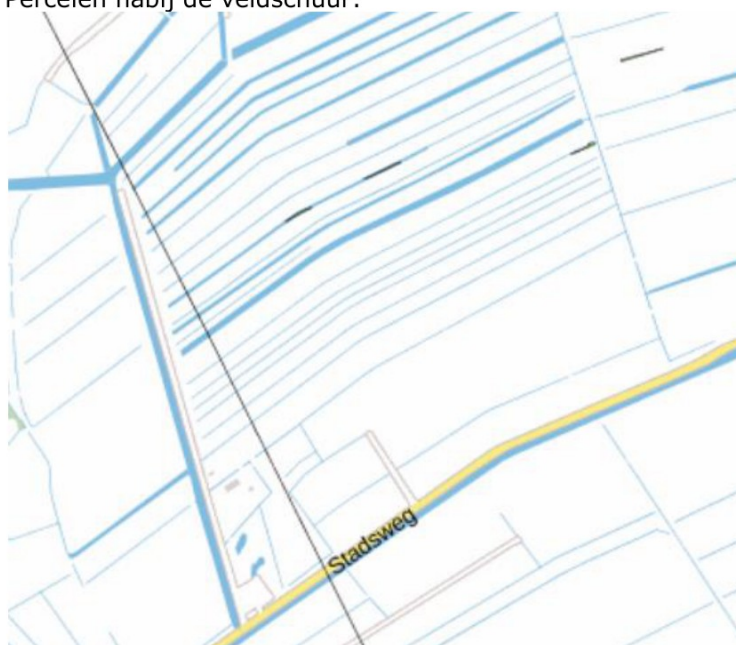
Percelen nabij de veldschuur:

1. Trilveen-, veenmosrietsland en krabbenscheervegetaties achter de veldschuur  
Locatie waar we geweest zijn is niet aangeduid als habitatype. We zien wel krabbenscheervegetaties, grote boterbloem, waterviolier. In de zomer zakt hier waterpeil weg. We zien op plekken aanzet tot verlanding trilveenvorming, wel in kleine oppervlakte. Verschillende soorten zeggen komt er voor. We zien draadzegge, geelgroene zegge en blonde zegge. We zien ook tormentil. In een smalle strook langs de boksloot zien we aanzet tot blauwgrasland met blonde zeggen. Het gaat om een afstand van ca 80 x 1 m en kwalificeert daarom niet als

habitattype. Het maaibeheer van de veenmosrietland- en trilveenvegetaties dient beter gewaarborgd te worden met specifieke aandacht voor deze vegetatietypen. Dit kan door opname onder dit beheertype in SNL. De ontwikkeling van deze gebieden voldoet verder aan onze verwachtingen.

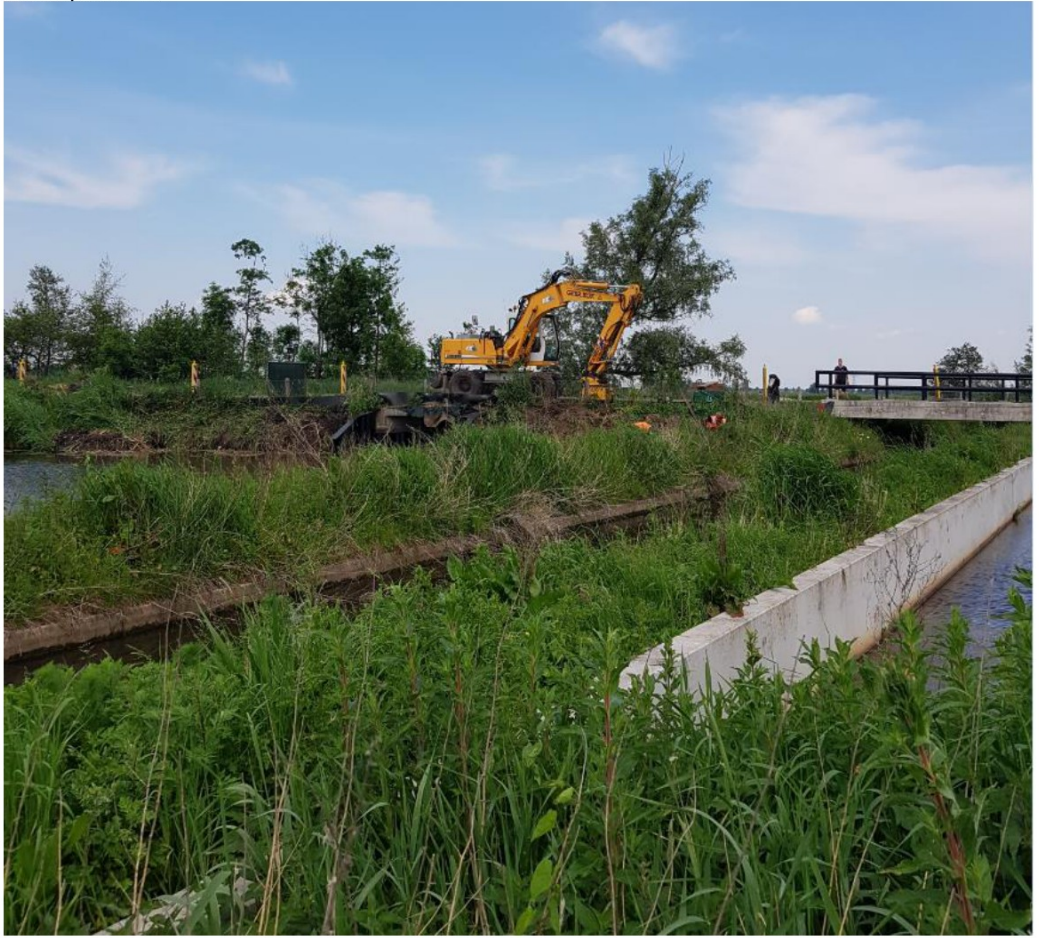
4. Ecoaquaduct  
We zien ook hier lage waterstand. Onduidelijk is of dit eco aquaduct alleen als ecoduct bedoeld is of ook bedoeld is voor wateraanvoer.

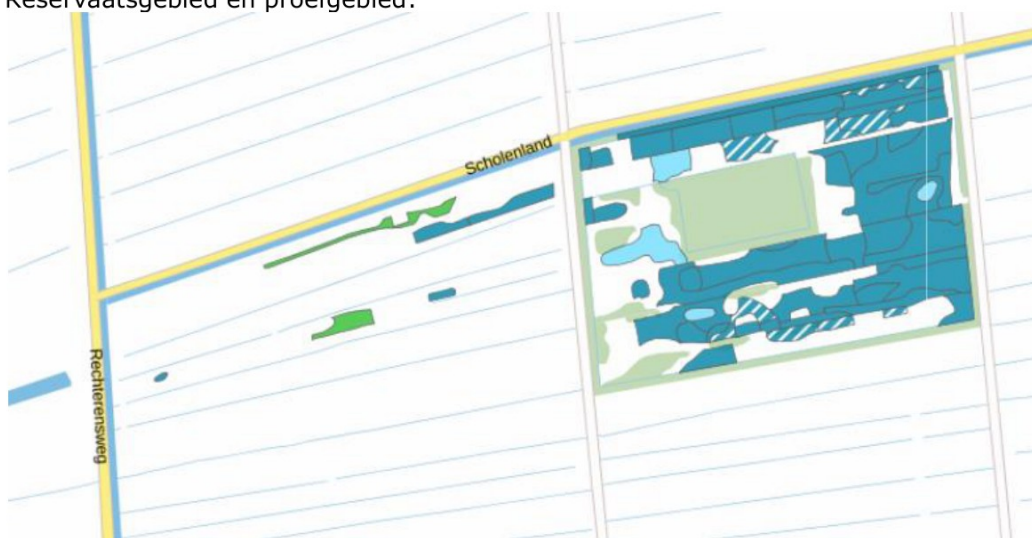
Reservaatsgebied en proefgebied:

9. Bij afgegraven percelen proefgebied wordt uitleg maaisel vanuit reservaat getoond. Het heeft geleid tot vestiging van Borstelgras; een soort die veel moeite heeft zich spontaan in nieuwe natuur te vestigen. Er wordt afgesproken dat SBB deze zomer maaisel van het reservaat dun uitstrooit in de afgegraven percelen om ontwikkeling richting blauwgrasland te versnellen.

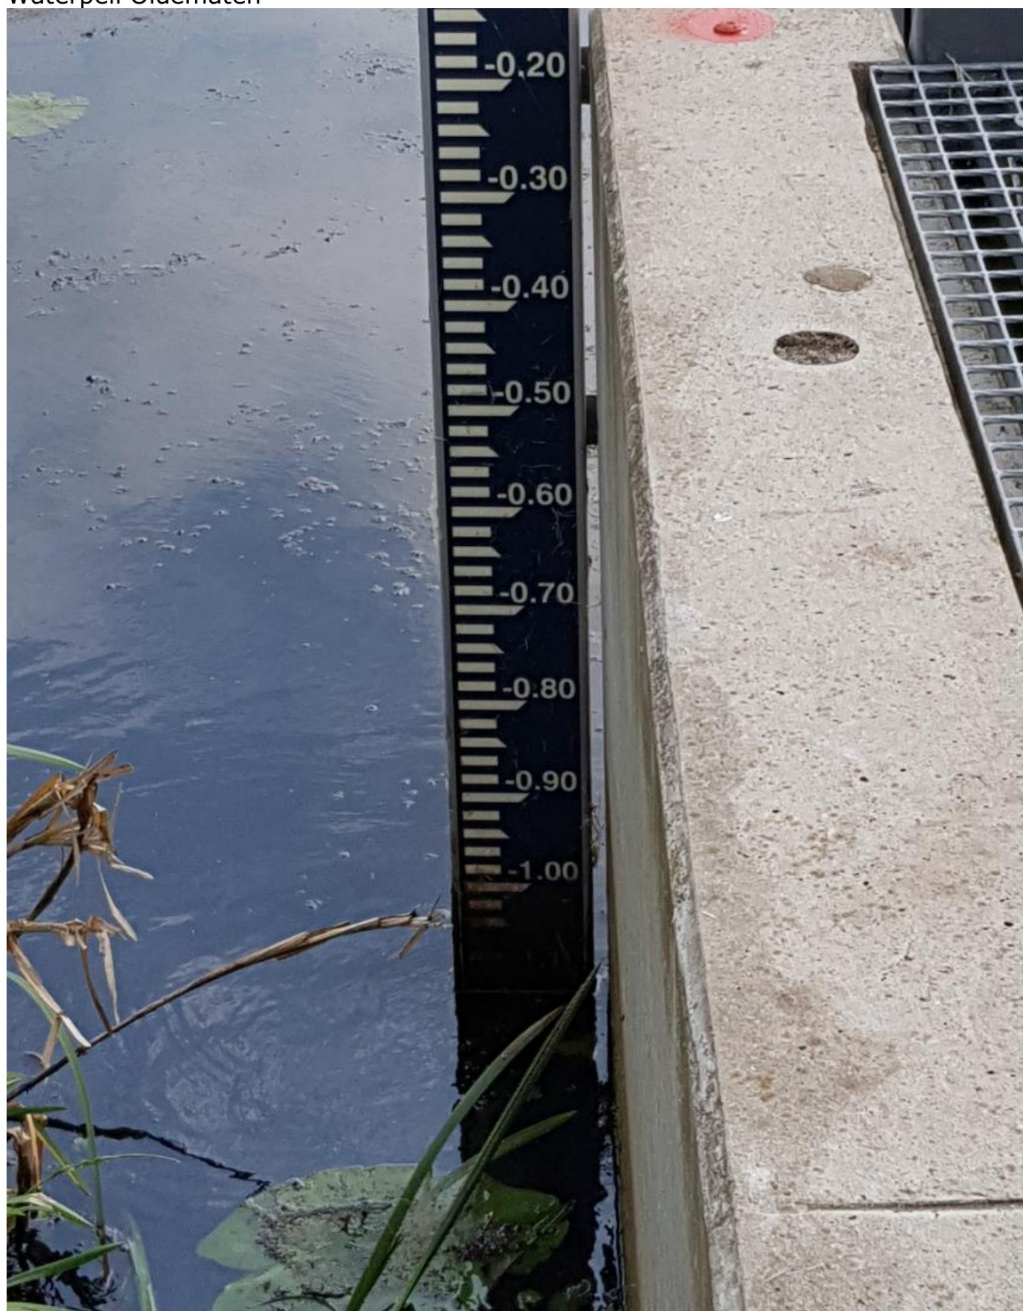
Waterpeil Oldematen

2. Stuw Kostverlorenstreng, overlaat voor Olde Matengebied bij hoog water  
We merken op dat de waterstanden erg laag zijn (-1.15). Peil zakt lager uit dan ondergrens. Het borgen van hoge waterstanden is belangrijk aandachtspunt voor natuurkwaliteit.

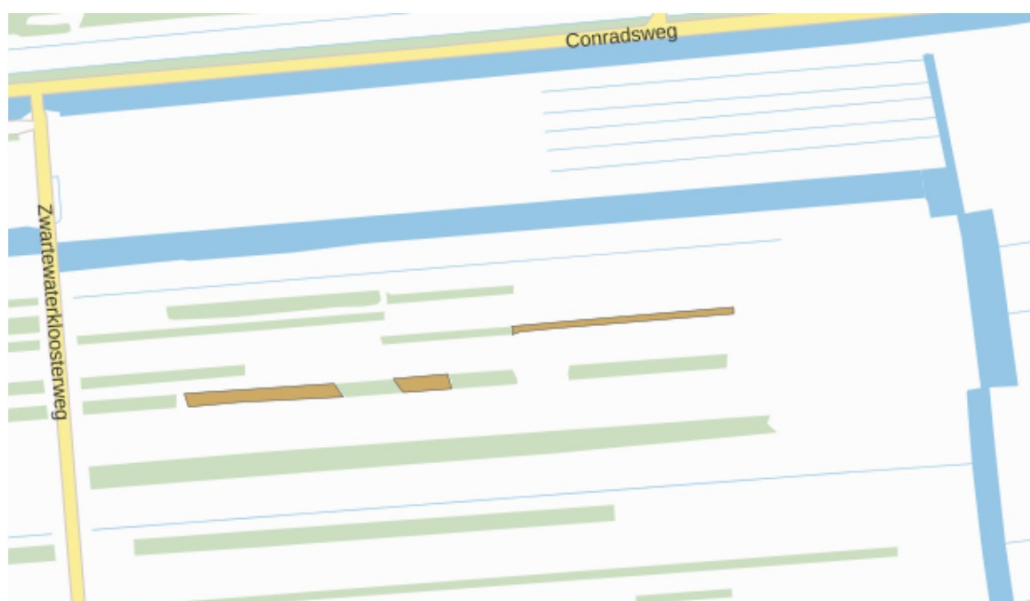
H7140B percelen (oranje) binnen boksloten langs de Zwartewaterkloosterweg:

3. Perceel 1 (op de kaart punt 3) met Habitattype H7140B Veenmosrietland is net gemaaid. We zien verschillende soorten zeggen, kamvaren, kleine zonnedaauw. Het beheer van dit habitattype is aandachtspunt. Vorig jaar erg verruigd. Nu is het gemaaid, maar nog steeds verruigd.  
Perceel 2 (op de kaart punt 4) Er is een start gemaakt met beheer, maar perceel is nog steeds verruigd. Er liggen kansen voor uitbreiden habitattypen. Beheer is een aandachtspunt.  
Perceel 3 (op de kaart punt 6). We zien veel krabbenscheer vegetaties. Opvallend is dat waterstand te laag is. Mogelijk kunnen krabbenscheer vegetaties zich ontwikkelen door reeds aanwezige voedingsstoffen in de grond.

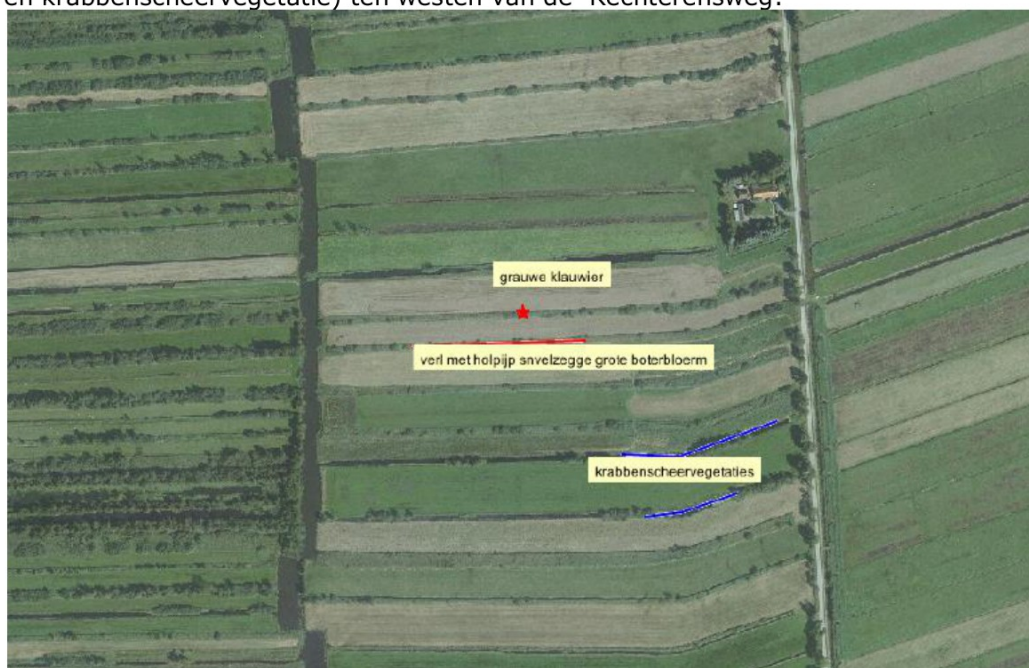
Percelen met potentieel toekomstig kwalificerend habitattype (verlandingsvegetatie en krabbenscheervegetatie) ten westen van de Rechterensweg:

7. We hebben stuw bij Rechterenseweg bezocht. Mogelijk inlaatpunt. Ook hier zien we laag waterpeil.
8. De bemesting van N12.02 in Olde Maten komt ter sprake. Vanuit stikstofinpunt en gevoeligheid van N voor diverse habitattypen strookt bemesting van N12.02 niet met de PAS doelstellingen. Afspraak is dat SBB kaart maakt met N12.02 percelen waar leden van de ANV mest uitrijden. De deelnemers van het PAS veldbezoek zijn het er over eens dat bemesting van N12.20 binnen Olde Maten afgebouwd dient te worden.
